## EL PUENTE SOBRE EL TAGARETE EN EL PASO DE MIRAFLORES. PARQUE DE MIRAFLORES, SEVILLA.

Alejandro Jiménez Hernández.  
Arqueólogo de la Escuela Taller Miraflores.

De una manera escueta se muestran los resultados de la intervención realizada sobre el único puente-alcantarilla que queda hoy día visible sobre el arroyo Tagarete en la ciudad de Sevilla. Su construcción, realizada en un antiguo vado, fue anterior a 1627 y, tras numerosas reformas ha llegado a nuestros días.

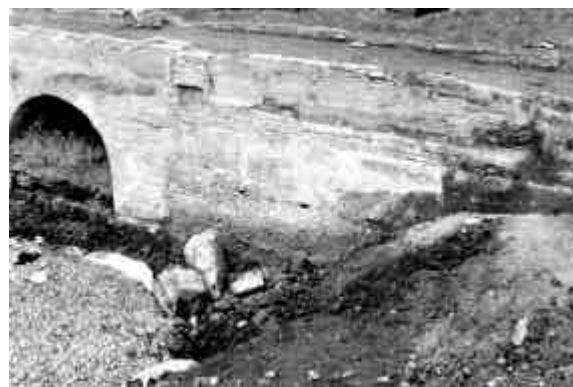
*Descripción:* Estructuras que conforman la rampa oriental del puente-alcantarilla. La rampa tiene una longitud de 19,8 m hasta el primer arco y una anchura de 3,4 m y está formada por dos muros que la limitan al norte y al sur, un relleno interior entre estos y un parapeto. Los muros miden de anchura 46 cm. La técnica

Lám. II: Puente de Miraflores. Cara sur de la rampa oriental. (Archivo Escuela Taller Miraflores).

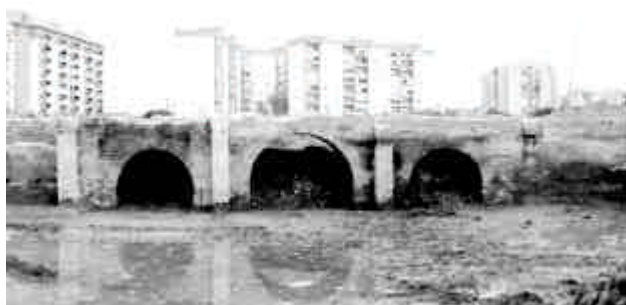
*Descripción:* Tramo central del puente que salva el cauce del arroyo formado por tres arcos de medio punto. Los arcos oriental y occidental tienen un diámetro de 252 cm (3 varas) mientras que el central alcanza los 346 cm (5 pasos). La altura de la imposta desde la base del puente es de 75 cm. Toda la obra es de ladrillo, incluidos los tímpanos, según el módulo y aparejo descrito para esta fase. Las roscas de los arcos miden 46 cm realizadas e aparejo inglés de asta y media.

**Lám. III: Puente de Miraflores. Cara sur del tramo central. (Archivo Escuela Taller Miraflores).**

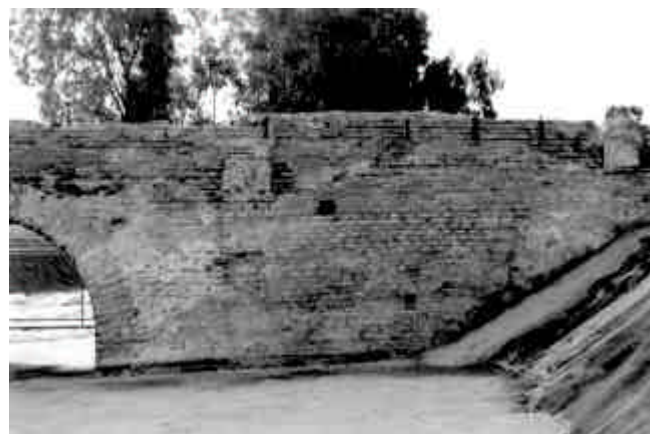
La segunda subfase incluye la reconstrucción de la parte central del parapeto norte y gran parte del muro norte de la rampa occidental (ue 82) producto de un evento único de gran magnitud que arrasó el parapeto norte tanto de la rampa occidental como del tramo central del puente (no afectó a la rampa oriental ya que por entonces los parapetos estaban prácticamente sepultados) y quebró el muro norte de la rampa con una grieta vertical y desplazamiento de la estructura de la rampa oeste (uuee 83 y 86) que obligó a la reconstrucción de la parte emergente de este muro, realizada en ladrillo con un doble aparejo inglés y a tizón, con ladrillo reutilizado del módulo anteriormente descrito y con piezas de un formato menor (28x13,5x3,5). La datación provisional de esta subfase viene determinada por los materiales contenidos por los pavimentos uuee 72 y 76 realizados con escombros y elementos como alizares decorados que también hemos encontrado en algunas construcciones tras el terremoto de Lisboa, y que se realizan inmediatamente después de estas reformas. Los elementos tipológicos de los alizares nos indican un lapso cronológico demasiado amplio como para ser definitivo, no obstante este dato junto a la profundidad de la reforma y a los graves daños sufridos por el puente nos inducen a plantear esta subfase como producto del terremoto de Lisboa de 1755.

**Lám. IV: Puente de Miraflores. Cara norte de la rampa occidental. Reconstrucción del muro (ue 82). (Archivo Escuela Taller Miraflores).**

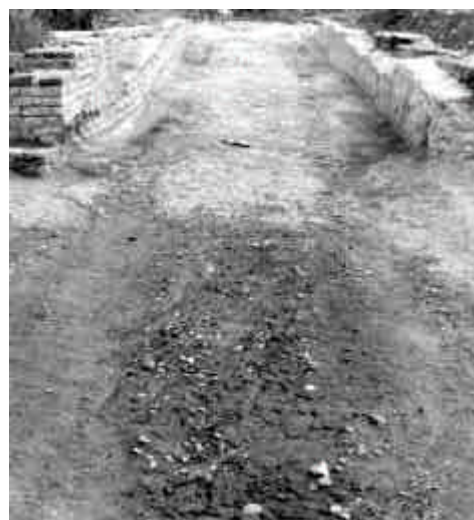
Son tres los pavimentos documentados. El primero de ellos (ue 72) podemos relacionarlo por sus características constructivas y materiales que contenía con el pavimento ue 76 de la rampa este. Estaba construido con cascotes unidos con argamasa de cal. Su cronología, como defendíamos arriba es de la segunda mitad del XVIII, tras el terremoto de Lisboa.

El siguiente pavimento (ue 71) estaba realizado con gravilla y escombros con una capa de carboncilla en superficie sobre él se disponía una capa de arena (ue 70) producto de los agentes atmosféricos y el trasiego de vehículos lo que nos puede indicar un largo período de uso. Su cronología es indeterminada ya que carecemos de elementos para su datación salvo su posición estratigráfica que nos da una horquilla de todo el siglo XIX.

El tercero es una capa de gravilla con una matriz de arcillas rojizas con huellas de rodera en superficie (ue 69) y relacionable morfológicamente con el pavimento ue 74 de la rampa oriental. Su cronología está limitada por las obras posteriores de 1898 y por la presencia en superficie de la ue 74 de una moneda fechada en 1881, lo que nos indica la segunda mitad de este siglo como fecha de construcción y uso de este pavimento.

**Lám. V: Puente de Miraflores. Pavimento de la rampa occidental. (Archivo Escuela Taller Miraflores).**

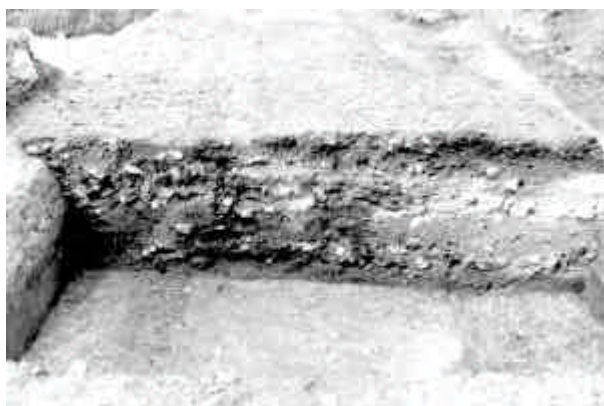
*Descripción:* Pavimentos de la rampa oriental. Son 6 los pavimentos documentados en esta rampa que, como hemos explicado, sufrió una colmatación mayor y más rápida que la opuesta. El primer pavimento (ue 81), probablemente el original del puente, estaba realizado con pequeños cantos rodados y fue documentado parcialmente durante las obras. Su cronología, por tanto, es la de la construcción del puente.

**Lám. VI: Puente de Miraflores. Cata en la rampa oriental. (Archivo Escuela Taller Miraflores).**

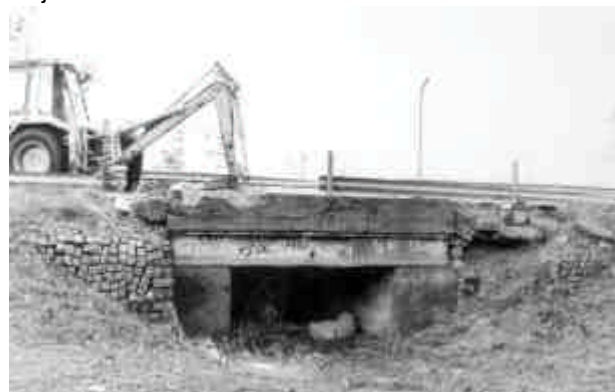
De las medidas adoptadas, la que más afecta al tema que tratamos, es la unión de los cauces de los arroyos Tagarete y Tamarguillo aguas arriba de Miraflores y su canalización hasta desembocar en el Guadalquivir por encima de la ciudad, lo que implicó el abandono del cauce del arroyo Tagarete en el tramo que afecta al actual Parque de Miraflores. Definitivamente, el paso de Miraflores quedó libre de las inundaciones y, por tanto, era innecesario el puente que queda reducido a un pequeño sumidero para recoger las aguas de la huerta de Miraflores. Se amplía la calzada, se sepulta el puente y la pequeña porción de arco que queda visible adquiere funciones de alojamiento ocasional.

**Lám. VII: Puente de Miraflores. Estado al comienzo de las obras. (Archivo Escuela Taller Miraflores).**

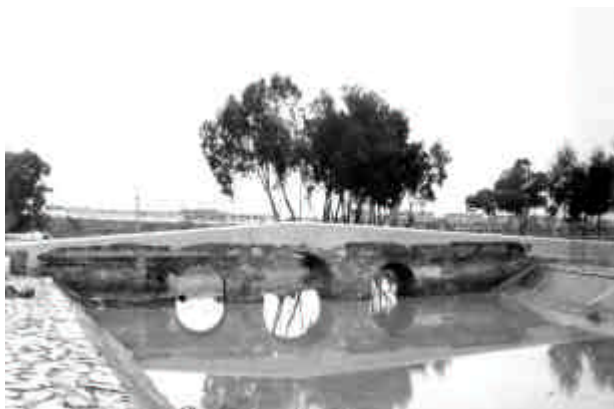
**Lám. VIII: Puente de Miraflores. Fase VI, estado tras la rehabilitación. (Archivo Escuela Taller Miraflores).**

Realizados los trabajos, el puente sigue acumulando huellas de su uso, y su mal uso; actos de vandalismo y pintadas muy al gusto de los tiempos, daños en el pavimento, huellas de rodera de vehículos a motor (a pesar de ser peatonal), motivados fundamentalmente por la deficiente vigilancia que sufre el parque. Por último reseñar algo que resulta paradójico, mientras que la construcción y gran parte de las reformas realizadas al puente estuvieron motivadas por las inundaciones, recientemente se han añadido otras, poco respetuosas a nuestro entender, para evitar que el agua se pierda en el nuevo canal. Vueltas da la vida.
