Journal Online Jaringan Pengajian Seni Bina (JOJAPS)

Kajian Terhadap Kerosakan Struktur dan Elemen Rumah Warisan Hajjah Kundur, Rembau, Negeri Sembilan

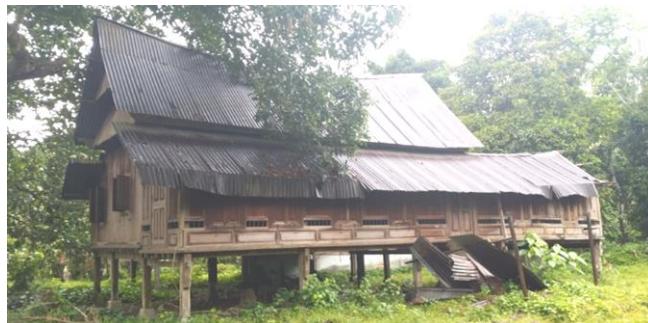
Struktur bumbung pada alang panjang, kasau jantan, kasau betina dan kayu lintang mengalami masalah seperti serangan serangga perosak, kelembapan dan kayu reput. Papan tumpu kasau atau papan cantik yang tedapat pada rumah ini kebanyakannya mengalami masalah serangga perosak. Sebahagian daripadanya telah hilang dan perlu digantikan semula.

Gambar 1 Keadaan asal Rumah Warisan Hajah Kundur dengan struktur bumbung panjang melentik

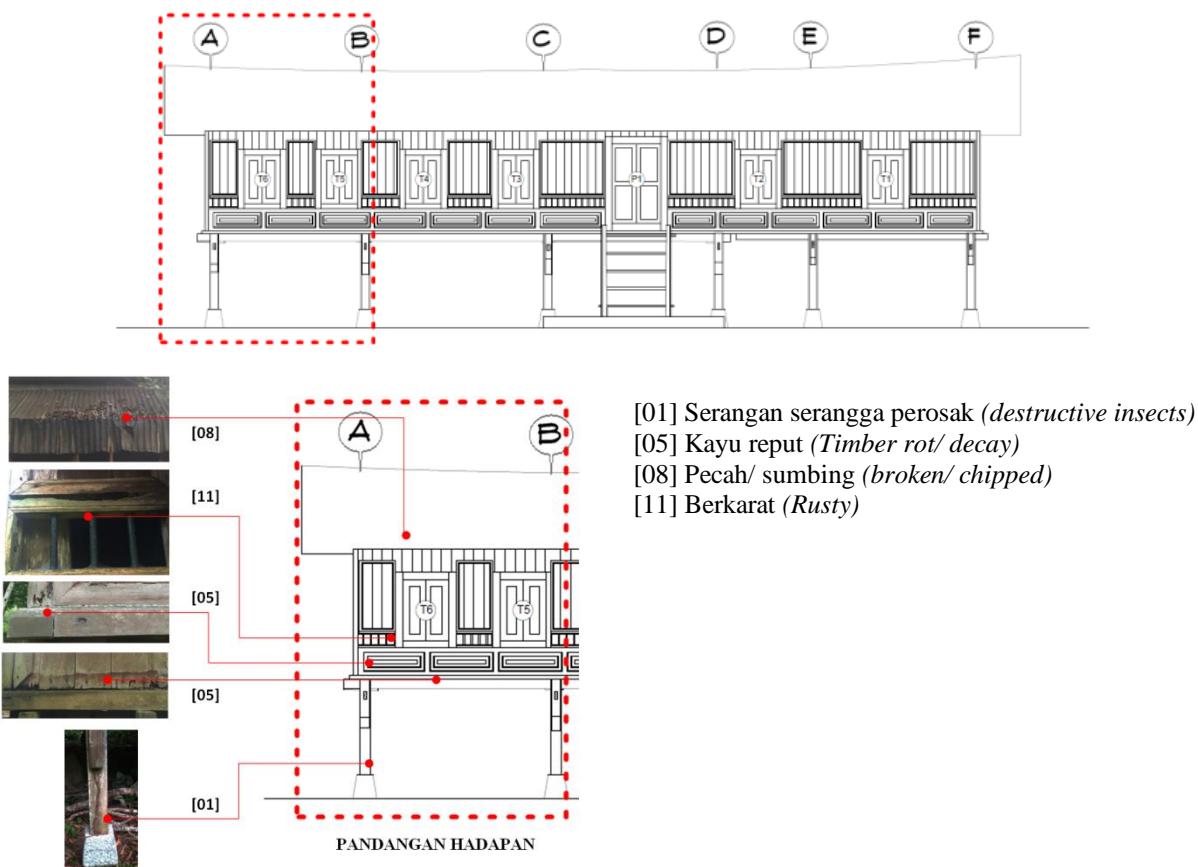
Gambarajah 1 Jenis dan punca kerosakan pada bahagian kiri (AB) pandangan hadapan Rumah Warisan Hajah Kundur

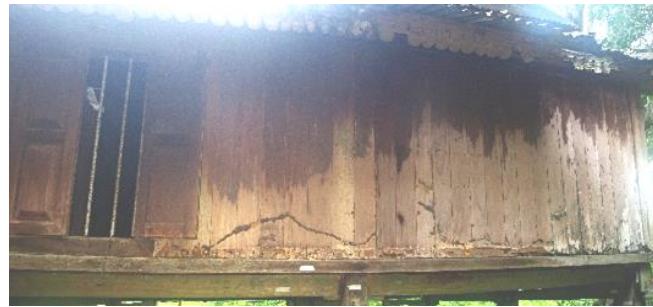
Dinding Rumah Warisan Hajah kundur ini diperbuat dari kayu yang dipotong kepada saiz 130 mm x 15 mm, dinding kayu dipasang secara menegak 90°. Namun renggangan agak jelas telah berlaku disebabkan berlaku pengecutan dan reput kering.

Gambar 2 Dinding kayu yang reput, kering dan pecah akibat kelembapan dan serangan perosak

Dinding luaran mempunyai masalah kecacatan akibat pecah dan reput yang disebabkan oleh faktor kelembapan dan serangan perosak. Ini menyebabkan papan berlubang dan berlaku renggangan pada dinding. Dinding juga didapati berlumut disebabkan ketiadaan talang air dan bumbung tidak mempunyai cucur yang cukup panjang. Oleh itu air hujan yang turun akan mengalir ke dinding dan menyebabkan ia lembab dan berlumut.

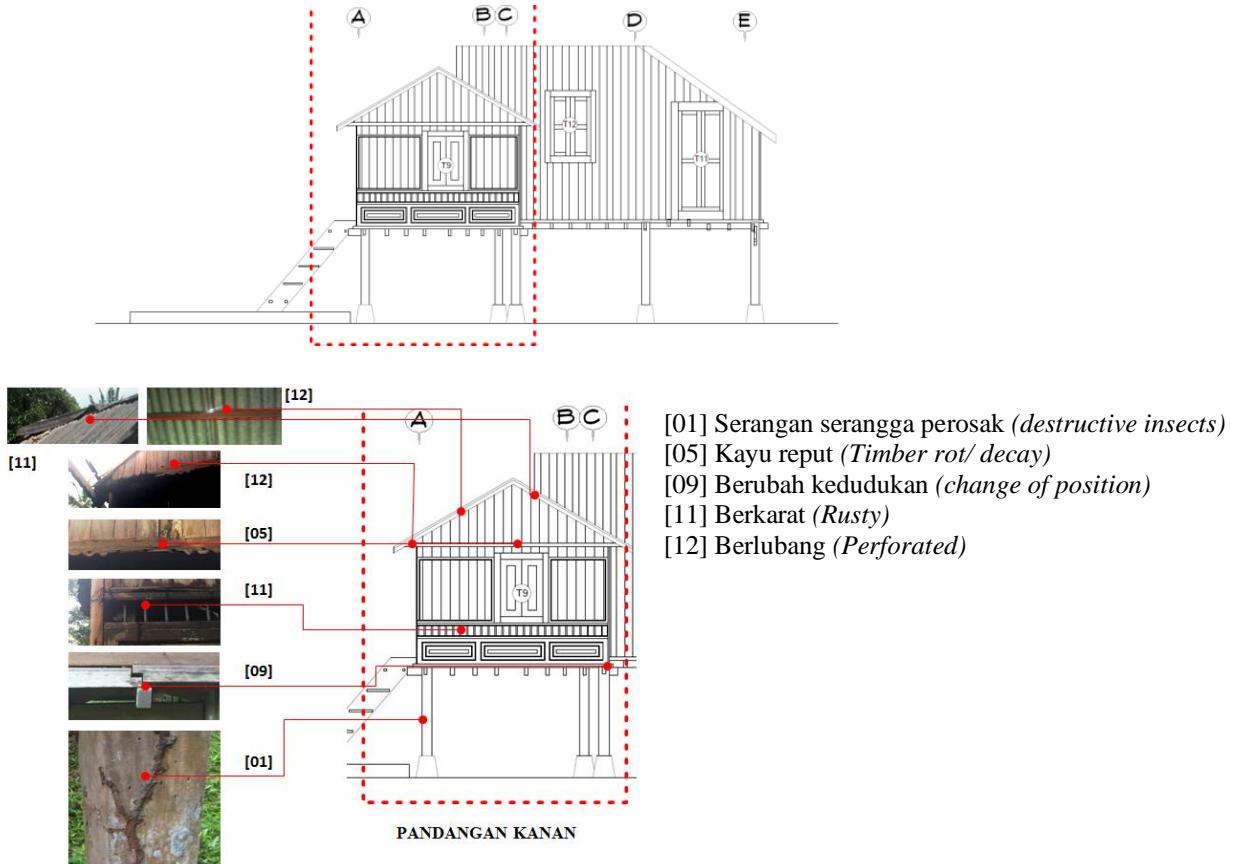
Gambarajah 2 Jenis dan punca kerosakan pada pandangan kanan (ruang serambi) Rumah Warisan Hajah Kundur

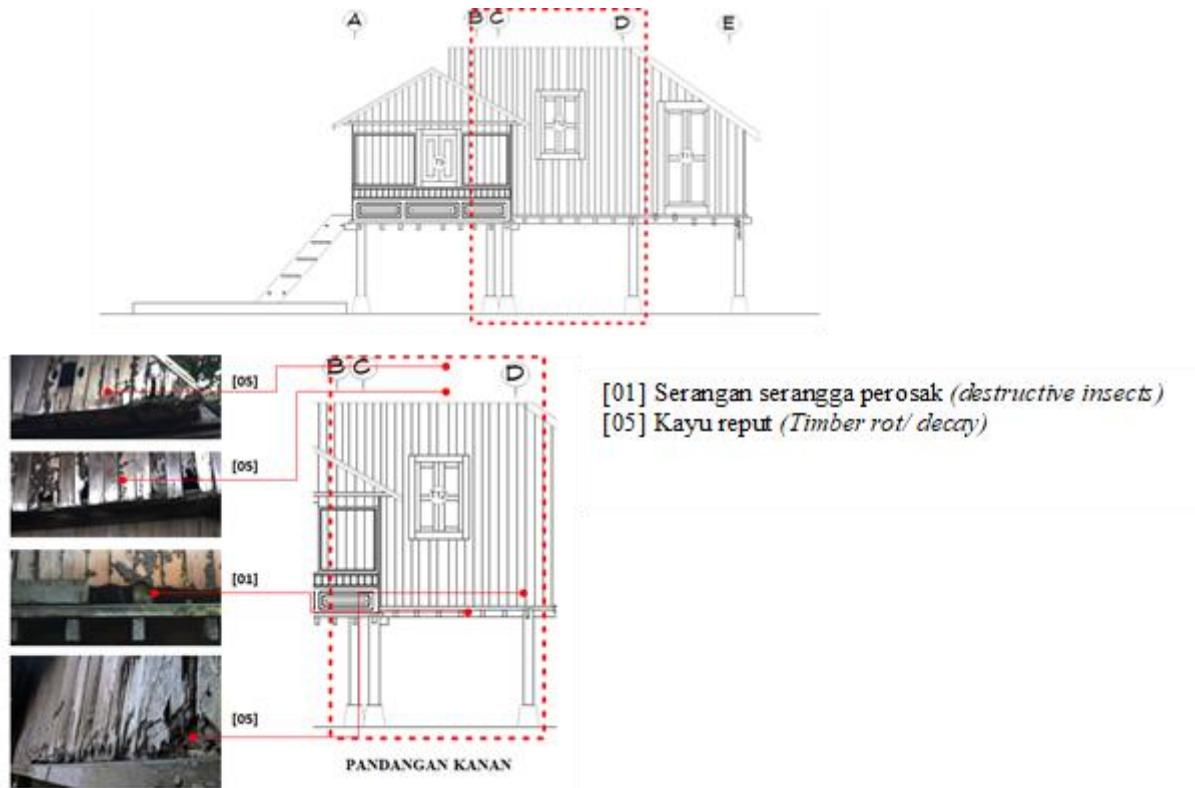
Gambarajah 3 Jenis dan punca kerosakan pada pandangan kanan (rumah ibu) Rumah Warisan Hajah Kundur

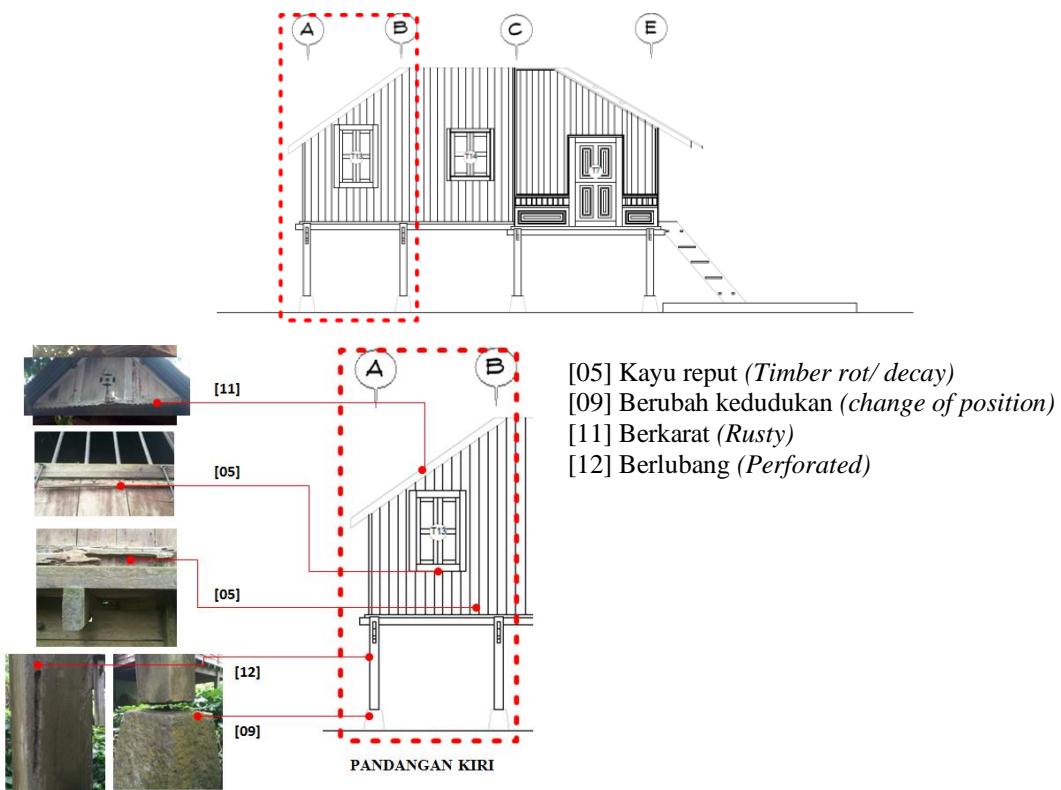
Gambarajah 4 Jenis dan punca kerosakan pada pandangan kiri (selang) Rumah Warisan Hajah Kundur

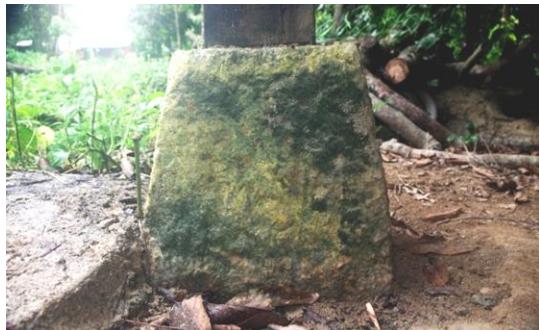
Batu sendi atau lapik tiang terdiri daripada batu granit. Ianya bertindak menahan kaki tiang agar tidak reput dan dimakan anai-anai. Keadaan pelapik tiang ini secara keseluruhannya masih teguh namun terdapat beberapa masalah iaitu berlumut dan sumbing.

Gambar 3 Sebahagian batu sendi yang berlumut dan sumbing.

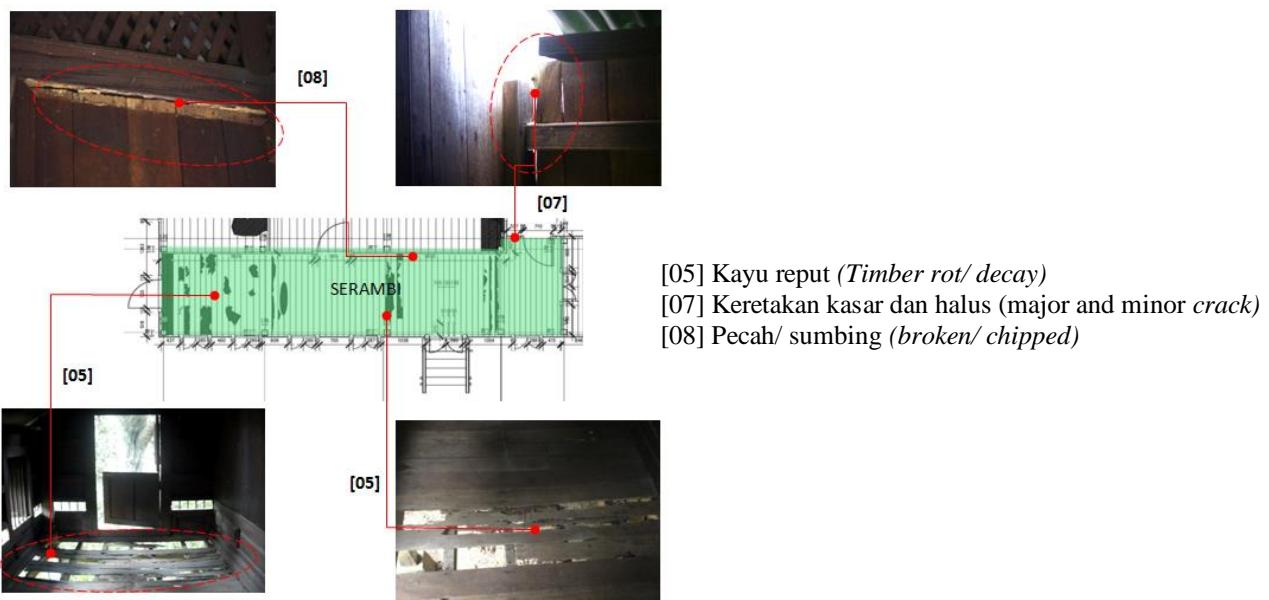
Lantai yang digunakan iaitu lantai kayu. Papan lantai kayu rumah ini ukurannya berbeza-beza. Daripada kajian, lantai kayu pada bahagian serambi mempunyai masalah yang amat ketara yang mana mengalami pereputan akibat serangga perosak. Keadaan menjadi bertambah serius pada bahagian lantai di bahagian hujung serambi kerana kesan kerosakan ini. Ia juga mungkin terjadi kerana penggunaan jenis kayu pada lantai di bahagian ini.

Gambarajah 5 Jenis dan punca kerosakan pada ruang serambi Rumah Warisan Hajah Kundur

Dinding	Lantai
Terdapat beberapa tompokan putih (kulat) pada dinding.	Pada bahagian hujung lantai kelihatan reput dan banyak papan yang terhakis.
Perubahan dari segi warga kayu.	Hanya lantai dibahagian menghala ke bilik bujang mempunyai lantai yang masih baik.
Kulit kayu yang terhakis.	Perubahan warna kayu pada kesemua kayu lantai di ruang serambi.
Banyak dinding yang berlubang.

- Menjalankan rawatan pencegahan anai-anai dengan kadar segera pada keseluruhan struktur rumah untuk mematikan semua anai-anai yang ada.
- Menjalankan kerja pencucian dengan kadar segera ke atas struktur kerangka bangunan yang diserang kulat serta cendawan reput lembab dan kering.
- Membuang dengan kadar segera sarang anai-anai yang terdapat pada keseluruhan struktur rumah.
- Mencuci dan membersih ruang dalam rumah yang dipenuhi dengan najis kelawar.
- Membaiki struktur tiang rumah yang telah rosak teruk dimakan anai-anai.
- Menggantikan kepingan papan dinding yang telah tertanggal dan reput.
- Menggantikan keseluruhan papan lantai yang telah reput terutama di bahagian serambi rumah.

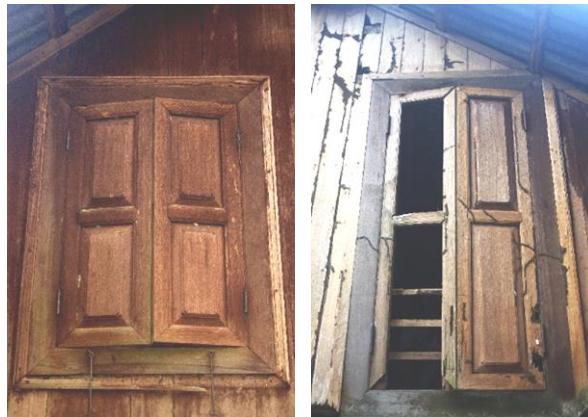
Secara keseluruhannya, pintu dan tingkap pada rumah ini masih baik. Hanya sebahagian kecil mengalami kerosakan akibat terdedah kepada faktor cuaca. Kebanyakan kerangka dan daun pintu diperbuat daripada kayu. Kebanyakan tingkap mempunyai buaan hingga ke aras lantai yang membolehkan pengudaraan semula jadi dan proses penyejukan berlaku dengan baik. Namun begitu, terdapat pintu yang telah ditutup untuk disesuaikan dengan kegunaan ruang yang baru.

Gambar 4 Keadaan tingkap yang masih baik dan sebahagian telah reput

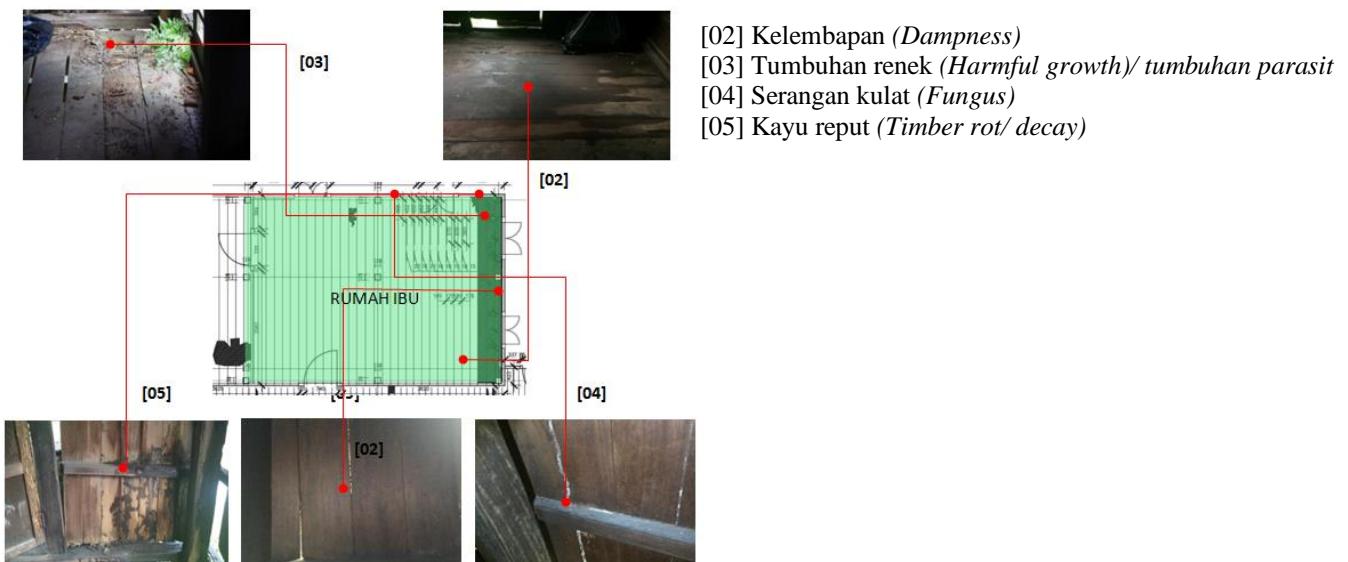
Gambarajah 6 Jenis dan punca kerosakan pada rumah ibu Rumah Warisan Hajah Kundur

Dinding	Lantai
Terdapat dinding yang tidak rapat/ berubah kedudukannya boleh dimasuki cahaya.	Lantai reput dan terhakis. Perubahan warna pada lantai.
Dinding berkulat pada bahagian dalam kerana terdedah dengan kelembapan.	Terdapat tompokan putih (kulat) pada lantai.
Dinding reput dimakan anai-anai dan terdedah kepada kelembapan.

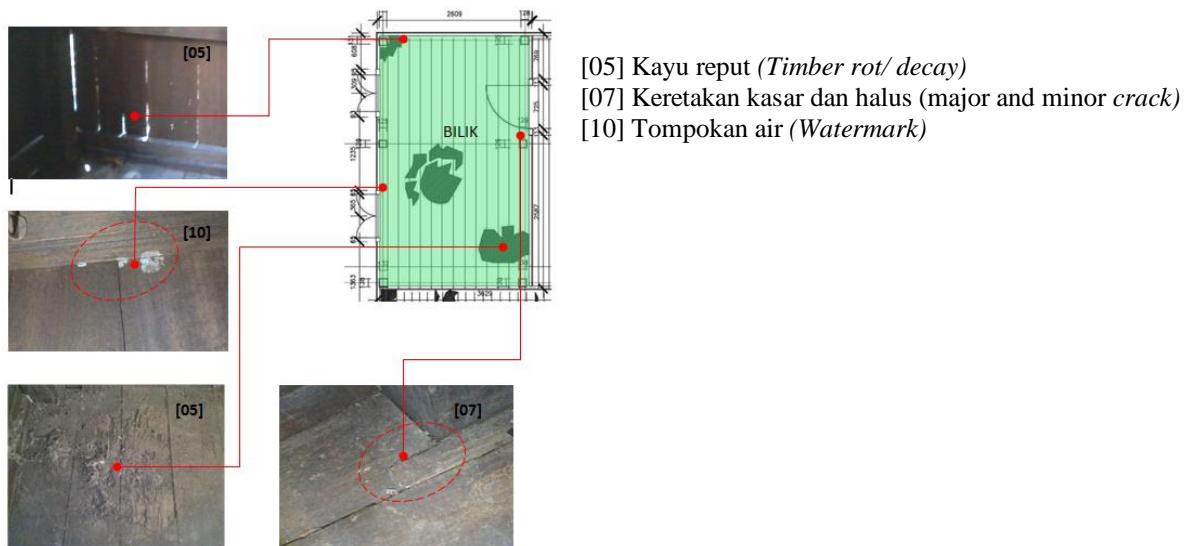
Gambarajah 7 Jenis dan punca kerosakan pada ruang bilik Rumah Warisan Hajah Kundur

Dinding	Lantai
Dinding reput. Terdapat tompokan putih pada dinding (kulat) akibat kelembapan.	Lantai terhakis dan reput. Terdapat lantai yang retak pada bahagian depan pintu masuk.

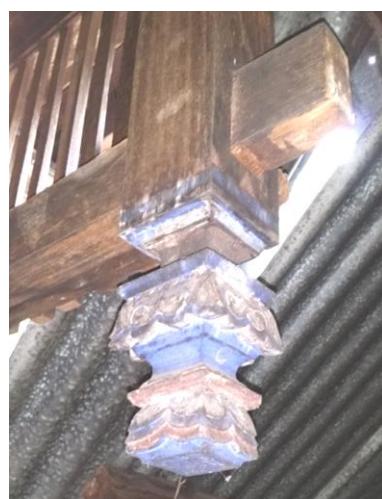
Ukiran pada rumah warisan ini terdapat pada bahagian tiang. Ia terdiri daripada berbagai motif yang menggambarkan kemahiran seni ukir orang-orang Melayu lama. Secara keseluruhannya, ia masih berkeadaan baik.

Gambar 5 Ukiran pada tiang gantung

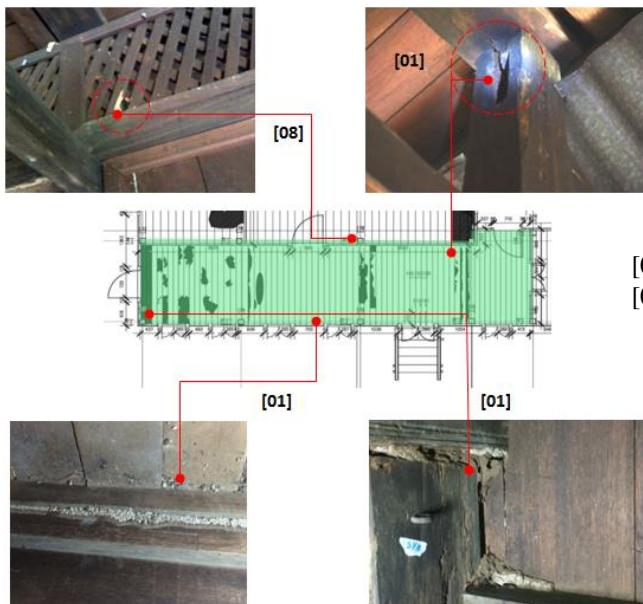
[01] Serangan serangga perosak (*destructive insects*)
[08] Pecah/ sumbing (*broken/ chipped*)

Gambarajah 8 Jenis dan punca kerosakan pada ruang serambi Rumah Warisan Hajah Kundur

Dinding	Lantai
Ukiran pada tiang seri dan tiang gantung masih cantik. Hanya sedikit sahaja kawasan pada ukiran yang reput akibat dimakan oleh anai-anai. Terdapat beberapa tiang yang bahagian atas telah dimakan anai-anai. Terdapat tompokan putih (kulat) pada ukiran.	Terdapat sarang anai-anai pada bendul Terdapat sarang anai-anai pada alang
