COMISIÓN DE INVESTIGACIÓN DE ACCIDENTES E INCIDENTES DE AVIACIÓN CIVIL

BOLETÍN INFORMATIVO

1/99

**RELACION DE EVENTOS OCURRIDOS DURANTE EL PERIODO
01 ENE 1999 A 31 MAR 1999**

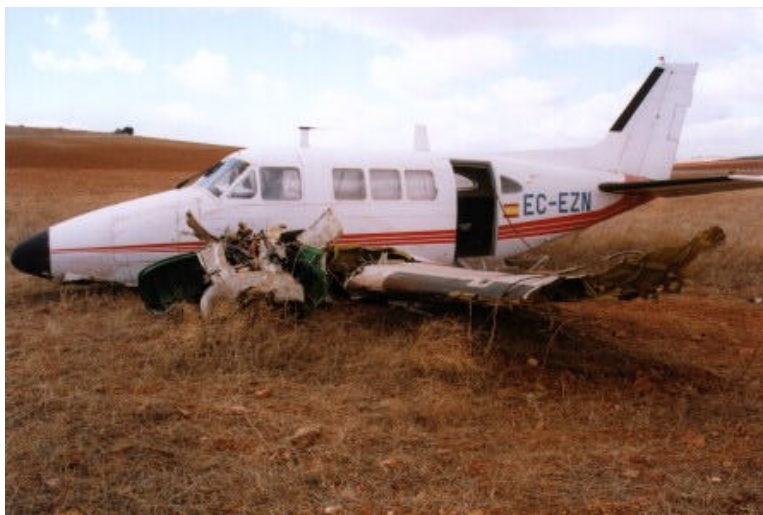
Los daños eran mucho más importantes en la parte izquierda que en la derecha, lo que indica que la aeronave alabeó a la izquierda en el momento de la toma.

Diversos restos se habían desprendido a lo largo de los 200 metros que recorrió la aeronave al realizar la toma. La aeronave había perdido el tren de aterrizaje y se encontraba apoyada sobre el fuselaje.

Ambas hélices tenían las palas dobladas hacia atrás lo que indica que los motores tenían poca potencia.

Del análisis de los restos se deduce que el fallo de potencia se debió a la falta de combustible en ambos motores.

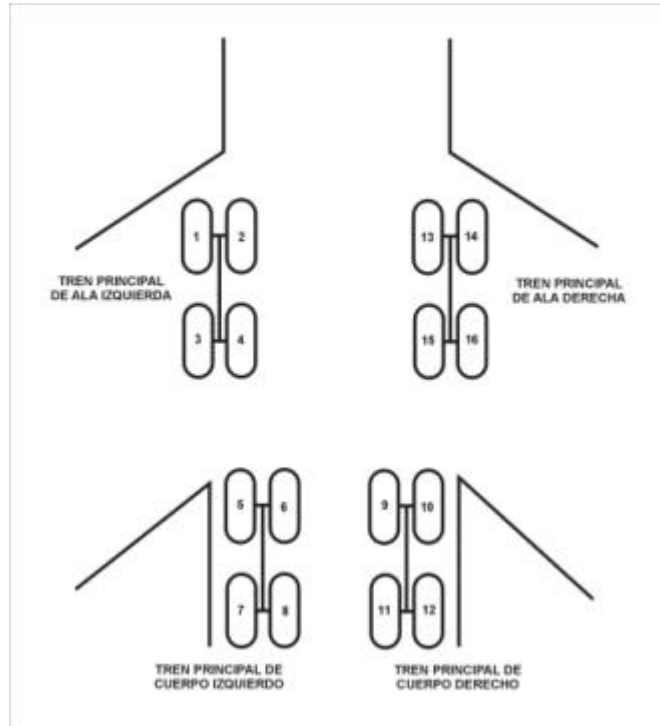
Cuando se comprobaron los daños que había sufrido la aeronave, se observó que las ruedas 10, 11 y 12 (que pertenecían al tren principal derecho de fuselaje) habían reventado. No tenían cubierta ninguna de las tres.

En la rueda nº12, las pestaña de la semillanta interior se había desprendido y a la propia semillanta le faltaba algún fragmento. En la rueda nº11, se había desprendido algún trozo correspondiente a la semillanta interior y parte de la pestaña correspondiente.

Uno de los fragmentos, de la semillanta interior de la rueda nº12, había perforado el techo del alojamiento de tren de cuerpo derecho y el suelo de la cabina de pasajeros a la altura de la fila 37 (lado derecho pasillo). El tren asociado a dichas ruedas quedó soportado por la rueda 9 y las llantas de las ruedas 10 y 11. Las instalaciones eléctricas e hidráulicas de los sistemas 1 y 4 relativas a dicha pata resultaron dañadas.

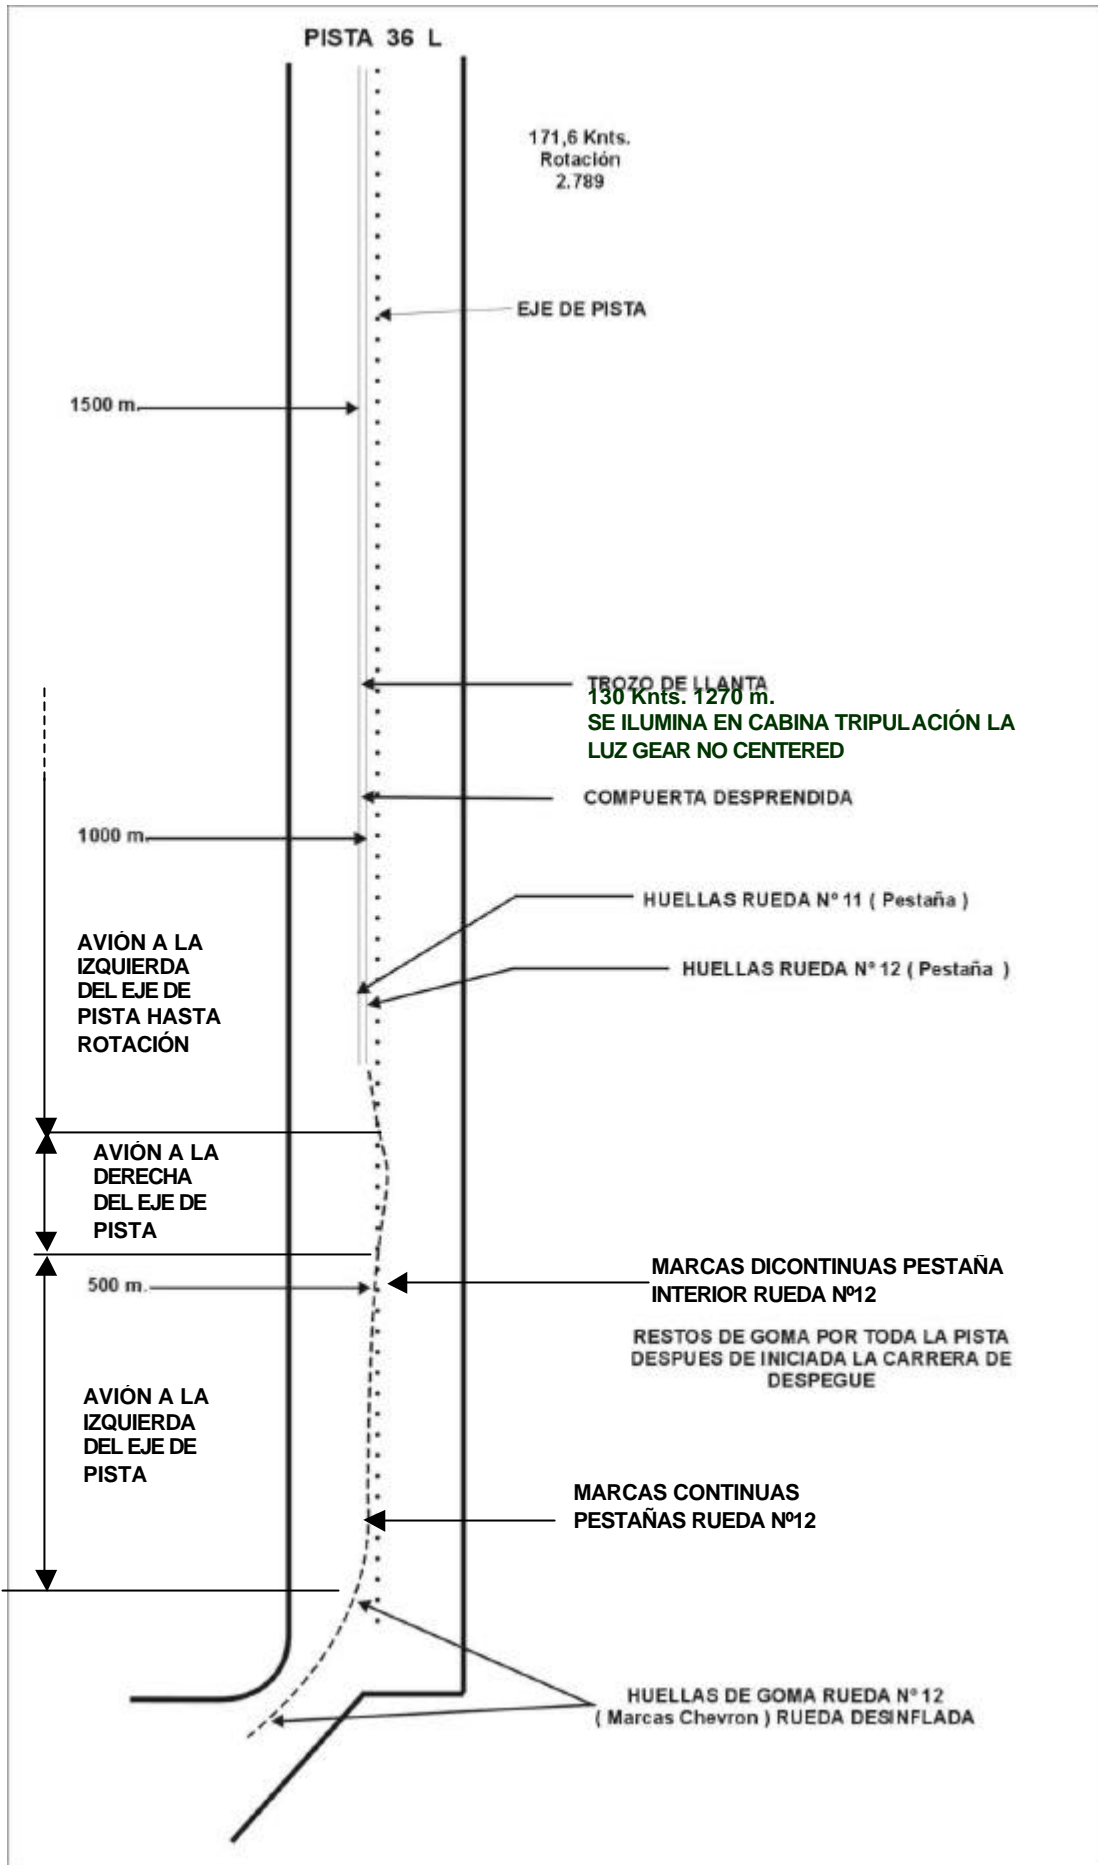
Como se observa en la figura siguiente, la aeronave inició su carrera de despegue con el tren principal de cuerpo derecho en el lado izquierdo del eje de pista, a continuación, pasó al lado derecho para volver finalmente al izquierdo. En consecuencia, en algún instante las llantas pudieron haber rodado sobre una baliza del eje de pista, que sobresalen 10 mm. Si hubiese sido así, es posible que aparecieran grietas en las llantas que posteriormente fueron progresando hasta producirse las roturas.

Los fragmentos de las llantas al romperse dañaron las tuberías hidráulicas de los sistemas 1 y 4, produciéndose pérdida masiva de líquido que impidió la retracción del tren.

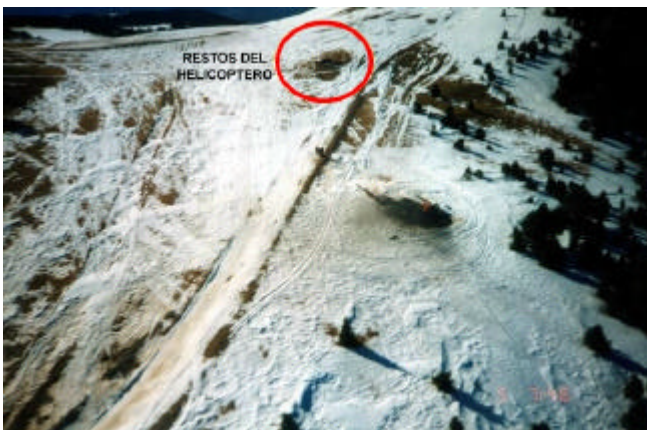
El helicóptero tomó tierra tocando primero con el patín derecho. La pala del mismo lado impactó contra el terreno. El helicóptero se enderezó e hizo una toma rodada pero brusca. En la toma se destruyeron los patines y la pala del rotor principal volvió a impactar con el suelo.

Los motores comenzaron a arder y el fuego destruyó el helicóptero.

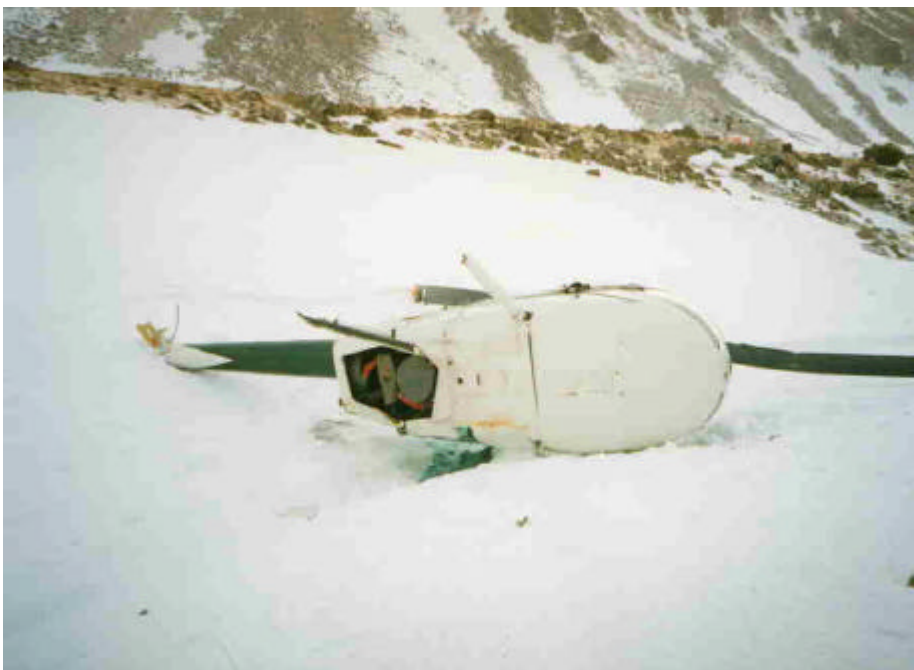
En la toma, el helicóptero impactó con la cola sobre el terreno y a continuación se apoyó sobre los patines que se partieron y se produjo la deformación de toda la estructura, incluidos los soportes del motor y la caja

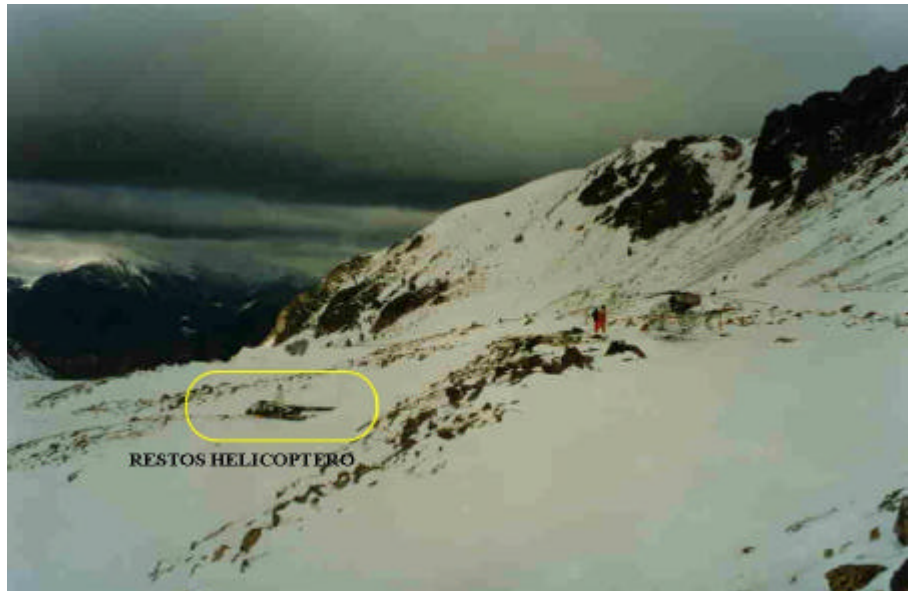
Según las performance de la aeronave, y en concreto, si se estudia la curva que relaciona el peso del helicóptero con su techo máximo se obtiene que con una temperatura de 0°C y un peso de 999 Kg., el techo máximo es de 5800 pies¹.

Considerando que el helicóptero volaba a 8000 ft, la causa de que disminuyeran las revoluciones, y por tanto la sustentación, es que estaba

por encima del techo máximo que correspondía a su peso.

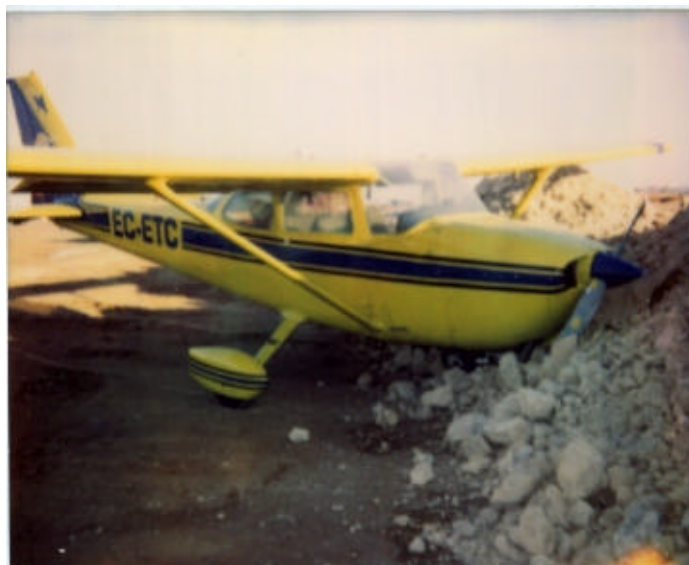
La aeronave sufrió daños en el tren delantero y la hélice. El piloto no sufrió daño alguno.

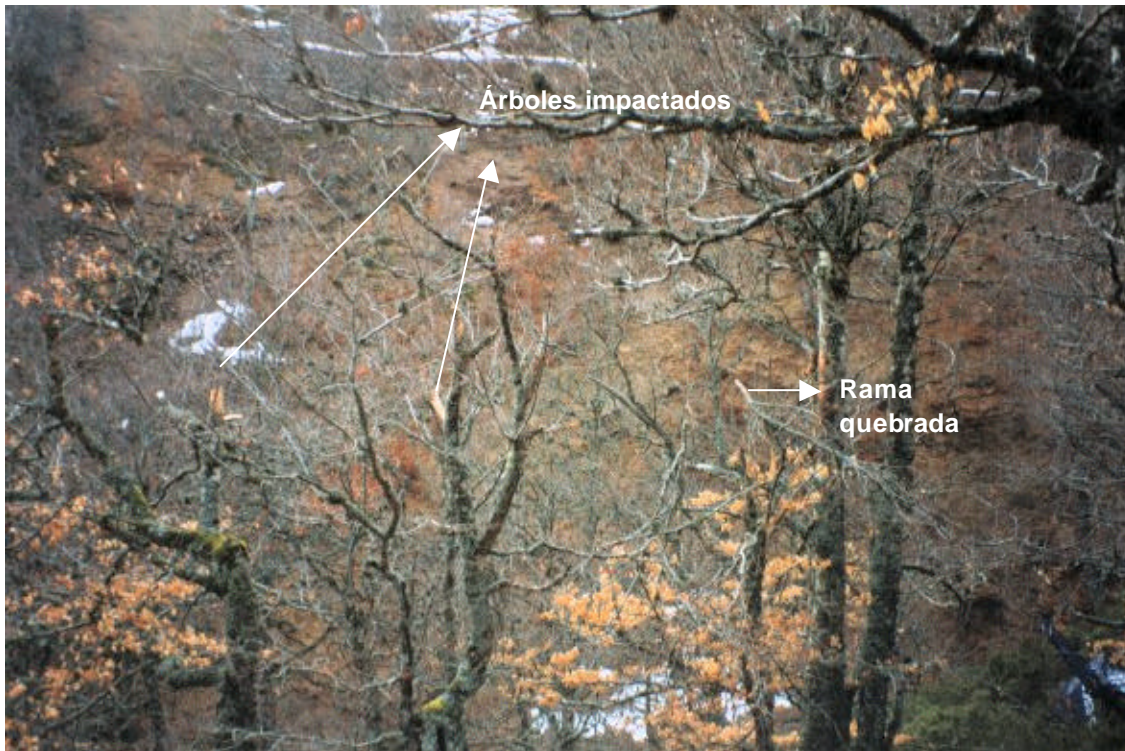
Con esta actitud, impactó con las ramas altas de unas hayas. La parte central del plano derecho impactó con un tronco de mayor sección que produjo que se rompiera la mitad exterior y que el avión girara a la derecha. En este avance el motor impactó con un tronco y se desprendió por el mamparo cortafuegos.

Durante el giro, la cola del avión impactó con otro árbol y el plano izquierdo se enganchó con algunas ramas. Al caer, desde una altura de 2 metros, el plano izquierdo se deformó hacia arriba arrancando la parte del fuselaje en la que estaba encastrado.

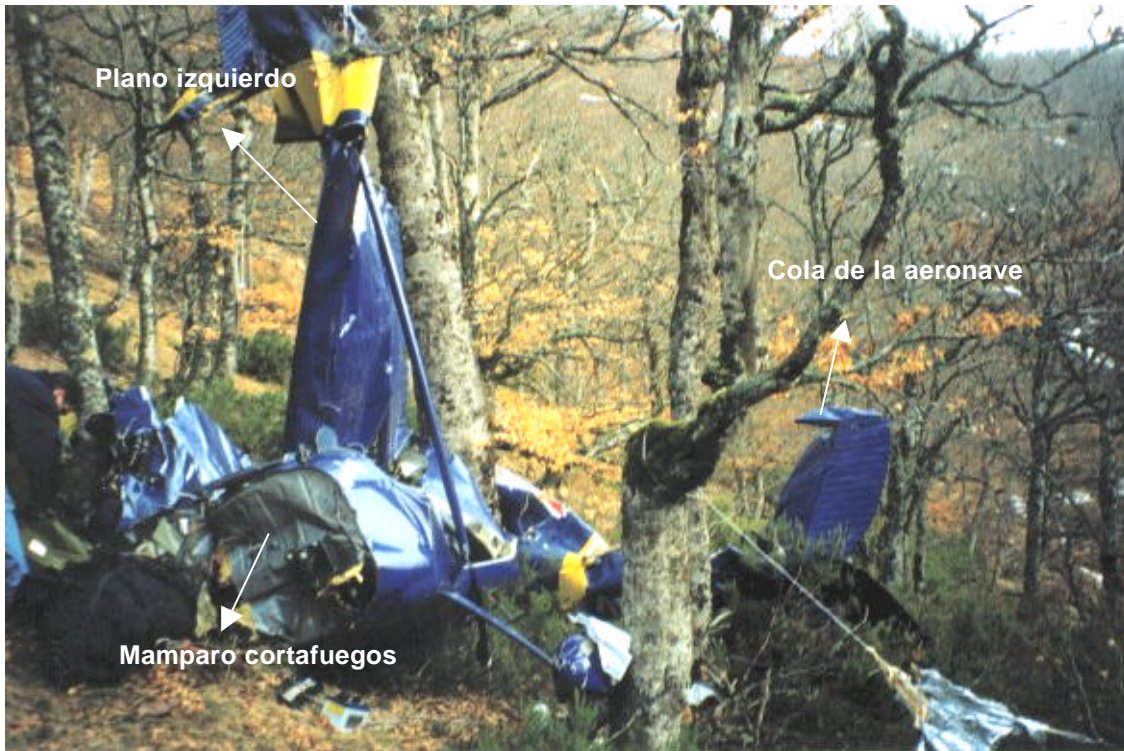
La zona del fuselaje correspondiente a la cabina fue la menos dañada, y el panel de instrumentos se encontraba en buen estado.

Las lesiones que sufrieron los pilotos se produjeron cuando el plano izquierdo se deformó arrancando parte del fuselaje.

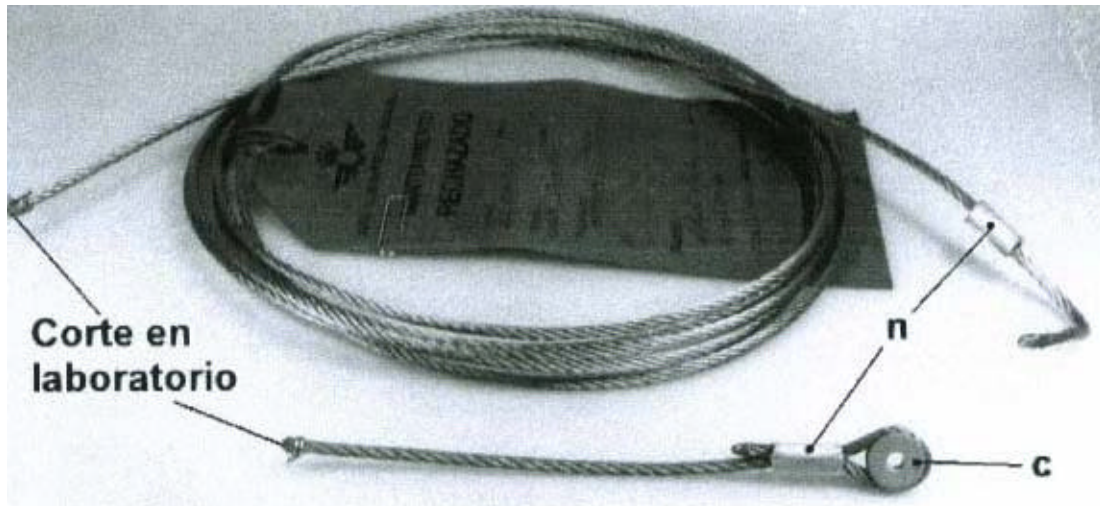
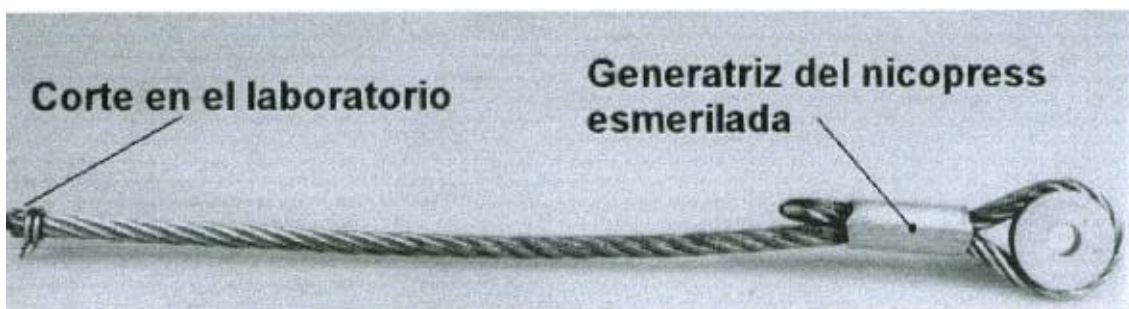
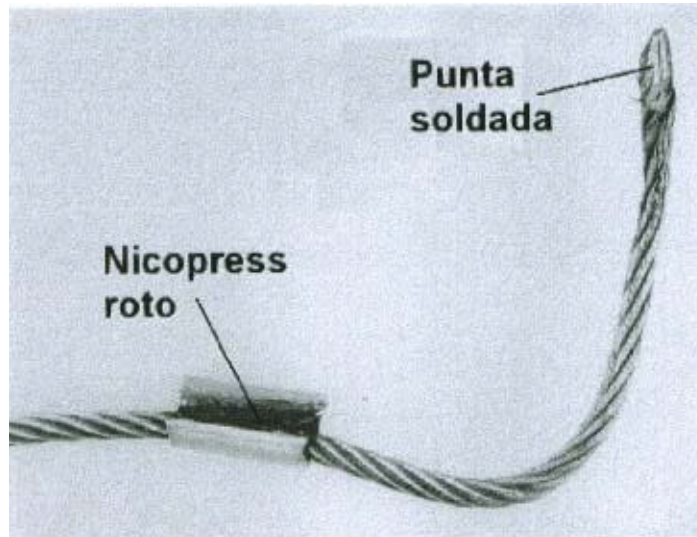
El cable del timón de dirección presentaba una rotura en uno de los nicopress de sujeción que lleva en cada uno de sus extremos. El nicopress se monta bajo presión, eliminando unas rebabas longitudinales por esmerilado mecánico. La rotura que presentaba uno de los nicopress se encontraba situada en una de las zonas esmeriladas en las que se había producido la rebaba, y en sentido longitudinal.

Del estudio que realizó el INTA se concreta que la rotura del nicopress se inició por el interior del mismo, a la altura de la zona esmerilada (zona de mayor deformación y esfuerzos locales) y en la parte del mismo más próxima al extremo del cable, por el mecanismo de rotura progresiva de fatiga, constituyendo ésta la causa directa del fallo, propagándose en sentido longitudinal hasta alcanzar el 90% de la superficie de fractura, produciéndose la rotura final de la sección remanente por una sobrecarga estática, al ser incapaz, esta zona, de soportar por sí misma los esfuerzos normales de operación.

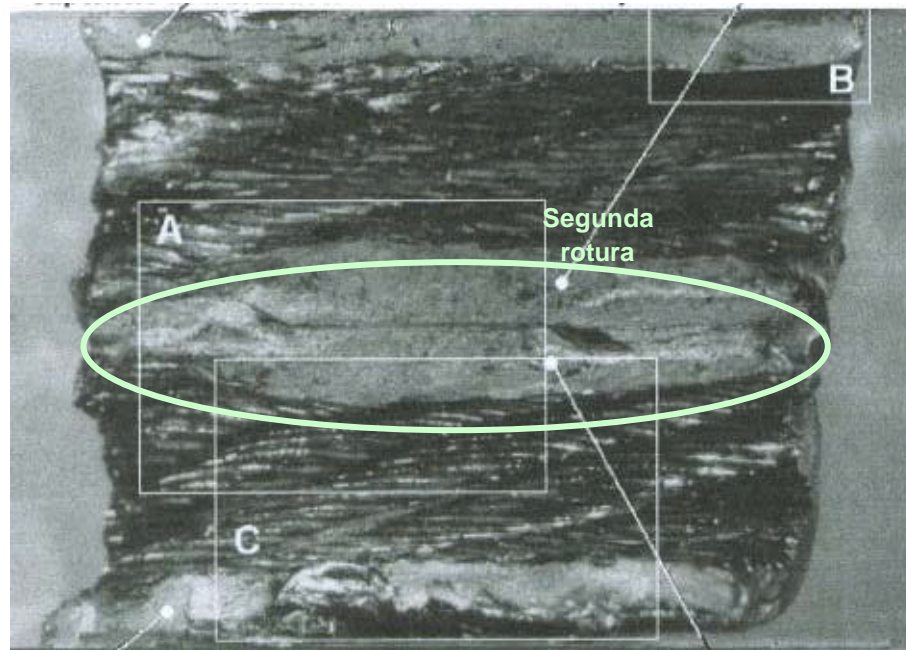
En el análisis se detectó una segunda rotura, que no era detectable desde el exterior a ojo desnudo. Se encontraba situada diametralmente opuesta a la rotura original, y por tanto estaba situada en la otra zona esmerilada.

Con las especificaciones (FAR, JAR, Mil, etc.) normalmente en uso en numerosos países, entre ellos España, este montaje con una única "sleeve" estaría **fuera de Norma** por falta de redundancia en un dispositivo.

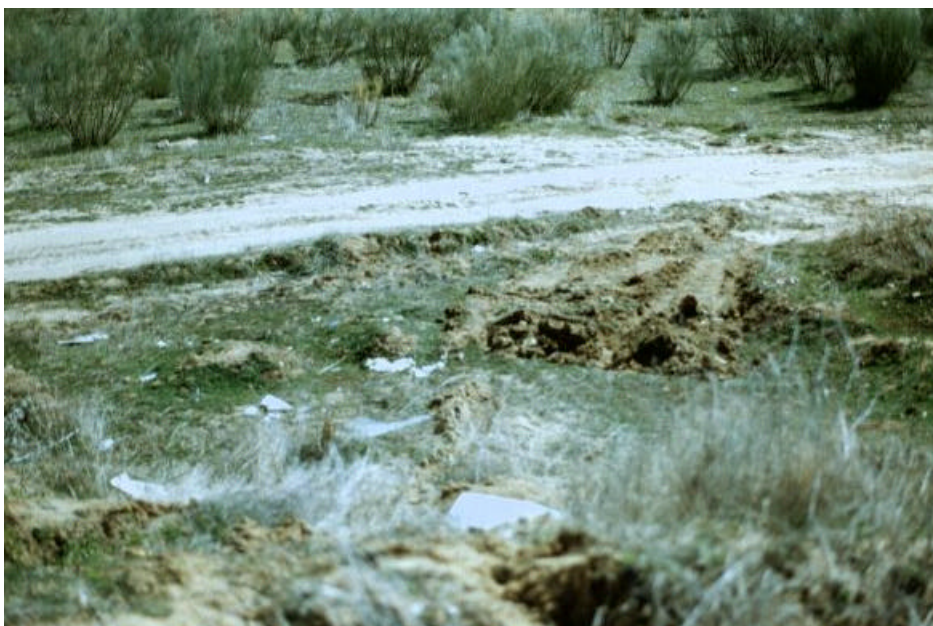
La aeronave se salió 5 metros de la pista. Como el terreno no está nivelado, la aeronave derrapó cuesta abajo y al topar la rueda de morro con un hoyo, capotó.

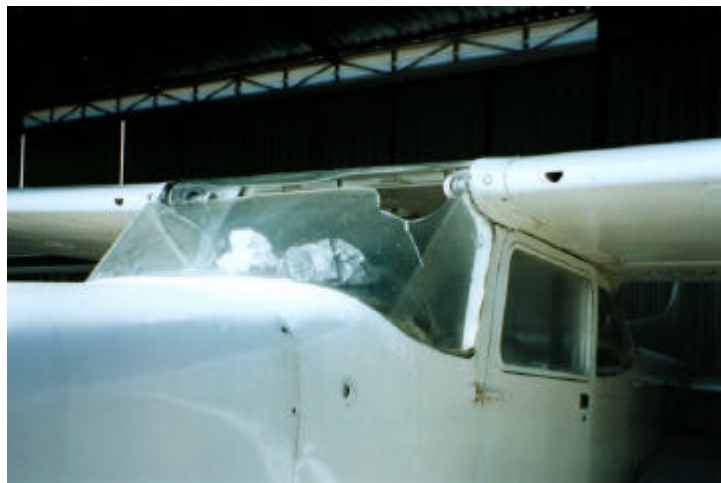
El instructor decidió abortar el despegue cuando había alcanzado una velocidad que no le permitía frenar dentro de la pista y además al final de la pista el terreno no se encontraba nivelado. Estos dos factores unidos provocaron que la aeronave derrapara por la pendiente hasta capotar.

La aeronave sufrió pequeñas deformaciones en ambos planos, rotura del timón de dirección y rotura del cristal de cabina.
