8 - Análise dos Resultados da Avaliação das Estradas Não-Pavimentadas

8.4 - Defeitos Identificados no Campo

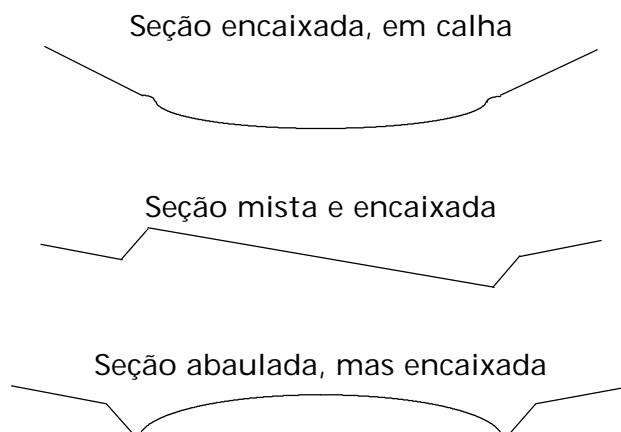
A seção transversal inadequada é um tipo de defeito encontrado em quase todas as estradas e representa uma das principais causas da formação dos outros defeitos identificados no campo. Esse problema surge devido ao nivelamento (raspagem) da superfície sem acréscimo de material, ou seja, parte do material da superfície é retirado, o que acaba deixando a estrada encaixada no terreno, dificultando o escoamento de água para as laterais. A forma mais comum é a seção encaixada, em calha, onde a água escoar pelo centro da pista de rolamento, formando sulcos longitudinais e buracos. Nas estradas avaliadas foram identificados trechos que estão "afundados" com mais de 2 metros de profundidade. As seções mais comuns são:

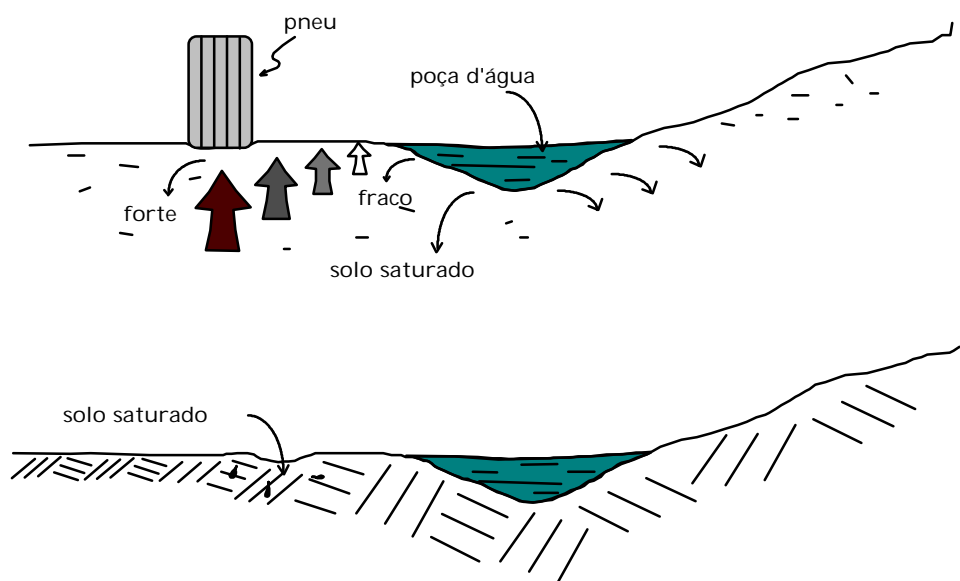
Consiste em uma camada de lama onde não existe atrito entre o solo e os pneus dos veículos, que “patinam” sem sair do lugar. Dependendo do tipo de solo, surgem devido à ausência ou deficiência do sistema de drenagem.

Na região são freqüentes os atoleiros, formados em áreas que antecedem as lombadas, colocadas para reduzir a velocidade e direcionar a água para as saídas d'água. Esse problema ocorre devido à declividade transversal invertida, que impossibilita que a água escoe para as laterais. A falta de declividade transversal adequada contribui com a formação de poças d'água na superfície da estrada e, com a chuva, ficam constantemente cheias d'água, deixando o solo saturado e reduzindo sua resistência. A Figura 8.1 mostra a redução de resistência do solo próximo à poça d'água.

FIGURA 8.1 - FORMAÇÃO DE ATOLEIROS DEVIDO À SATURAÇÃO DO SOLO EM LOCAIS PRÓXIMOS ÀS POÇAS D'ÁGUA.
