HAZARD ALERT

ALERTA DE PERIGO

Pouco antes das 12:30 Hs, horário dos Estados Unidos, do dia 27/05/04 ocorreu um acidente na planta de Indianópolis, que causou a morte de um funcionário de 29 anos que trabalhava há quatro anos na Carrier.

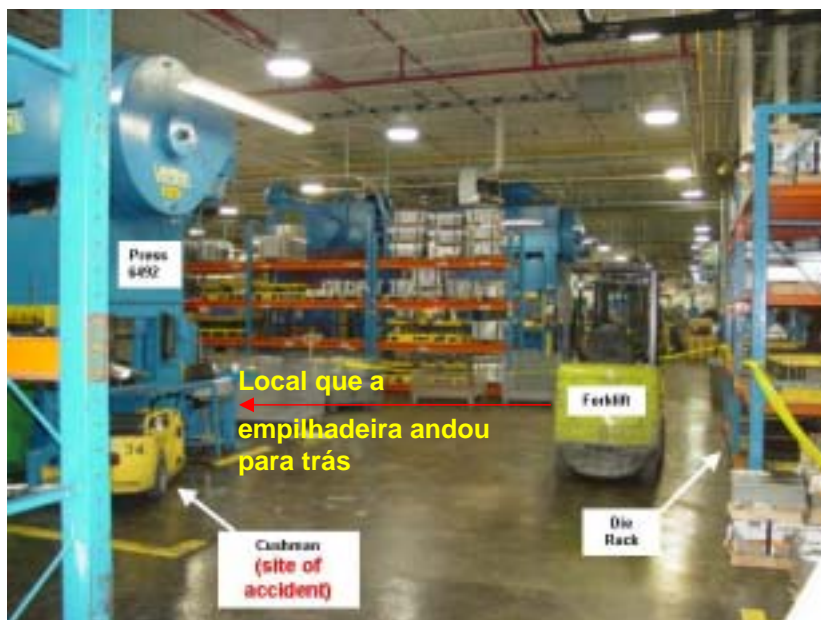
Área que ocorreu o acidente

- O funcionário que se acidentou e um colega, ambos ferramenteiros, estavam parados em uma área observando uma prensa trabalhando.
- Um operador de empilhadeira entrou na área atrás dos ferramenteiros para retirar material armazenado nas prateleiras.

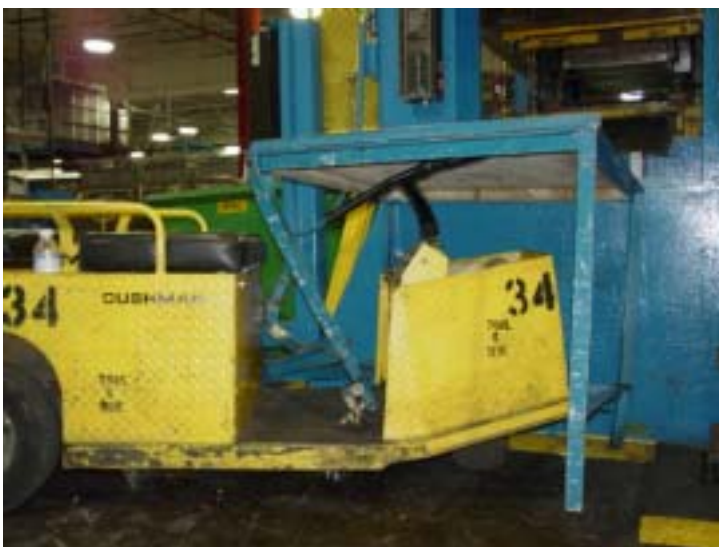
Local onde os funcionários foram prensados

- Por uma razão ainda não determinada, a empilhadeira rapidamente andou de ré, prensando os dois funcionários em partes metálicas existentes no local. Até o momento, o operador da empilhadeira não sabe como isso aconteceu.

- Um dos funcionários foi prensado entre a empilhadeira e partes metálicas e sofreu grandes ferimentos internos no abdômen.
- O outro funcionário percebeu a empilhadeira e sofreu lesões leves. Foi levado ao hospital e retornou em seguida para o trabalho.
- A enfermeira foi acionada pelo telefone de emergência e atendeu imediatamente o acidentado.
- Os primeiros socorros foram prestados no local e depois o acidentado foi transportado para o hospital onde veio a falecer.
- Autoridades policiais e do Ministério do Trabalho dos EUA estão fazendo uma investigação minuciosa do acidente. A empilhadeira e as partes metálicas envolvidas foram removidas do local, colocadas em uma área para as autoridades examinarem. O gerente da planta está cooperando inteiramente com os investigadores, que se comprometeram com a Carrier entregar o relatório de investigação em dois dias.

- As sete empilhadeiras daquele modelo existente na planta, foram removidas e não serão utilizadas até o término das investigações.
- Todos os funcionários foram informados sobre o acidente e reforçadas mensagens de segurança.
- Foram tomadas providência para apoiar a família do acidentado.
- Está sendo feita uma análise para identificar se algum funcionário precisa de acompanhamento psicológico devido ao fato ocorrido.
