VISITA A IMPSA

Realizada el día 3/10/2003 en Rodríguez Peña 2451 (5503) Godoy Cruz, Mendoza, Argentina

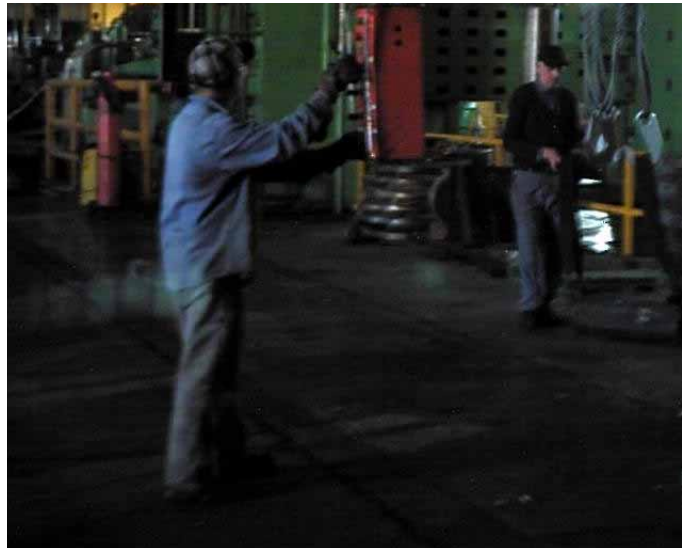
Se pudo observar que la seguridad en esta empresa está en un segundo plano, tomando en cuenta que ninguno de los operarios usa casco. En la fotografía siguiente se puede apreciar.

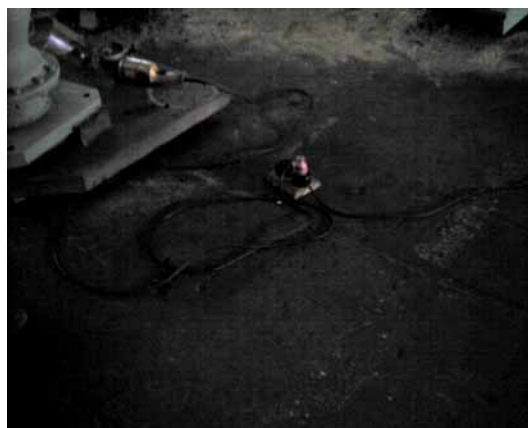
Se pudo observar que no existe muy buen orden y limpieza se encuentran objetos en el lugar de tránsito, así como alargadores eléctricos pasando por donde circulan vehículos.

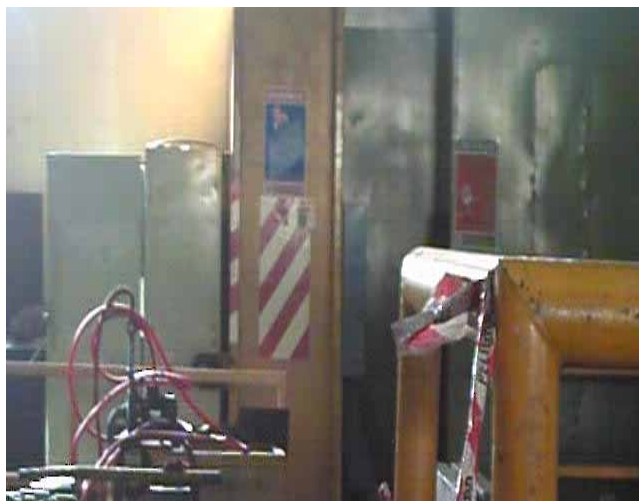
Faltan extintores.

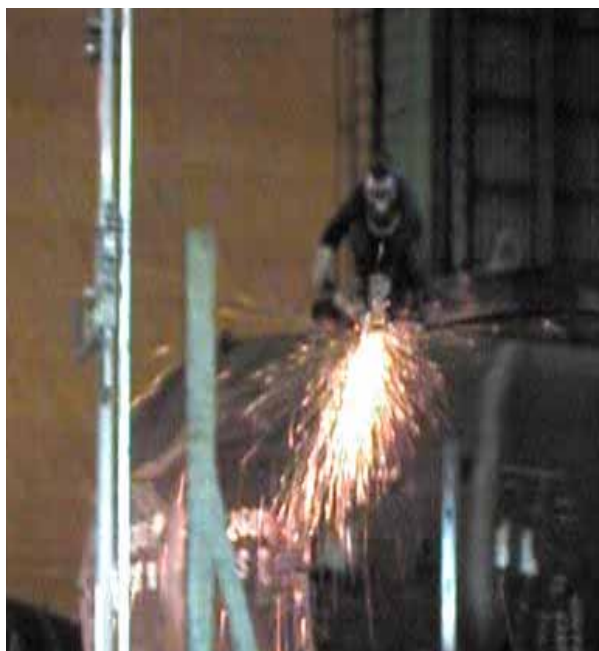
El personal que trabaja en altura no utiliza cinturones de seguridad.

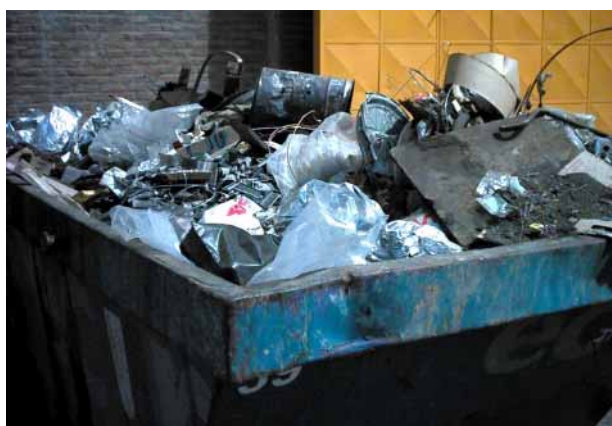
La basura se coloca en contenedores, pero no es clasificada.

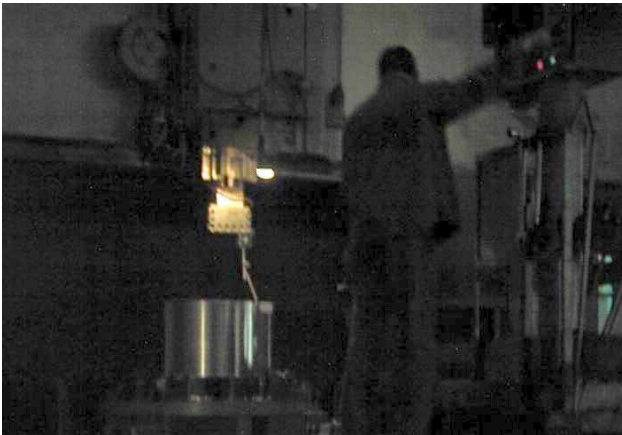
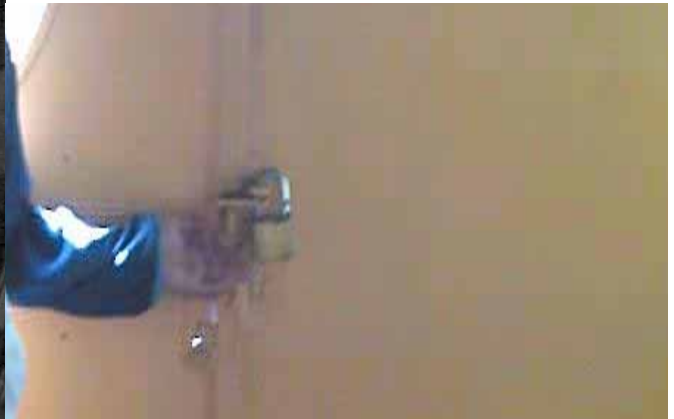
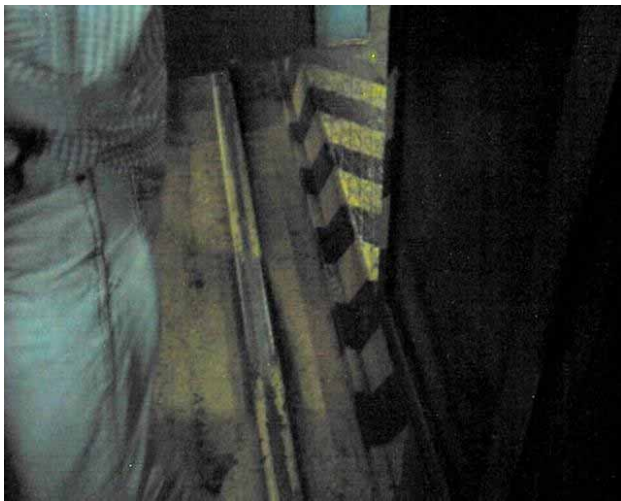
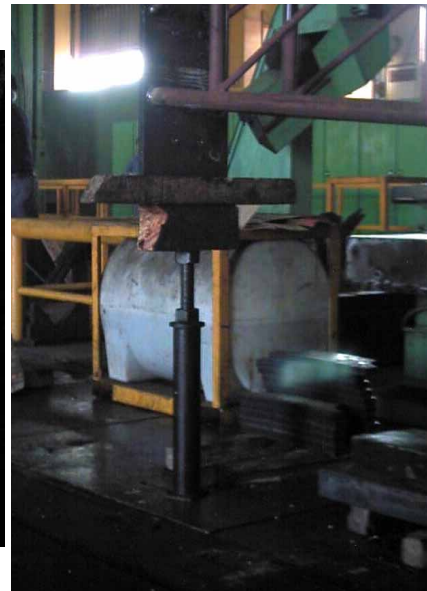
Hay mucho descuido por parte de los trabajadores, en cuanto a que se suben a máquinas en movimiento, el puente grúa no tiene balizas ni sirena. Puertas de salida con candado, obstáculos en los pasajes de una nave a otra. Estructuras sostenidas en forma muy precaria. Las siguientes fotografías reflejan lo dicho.

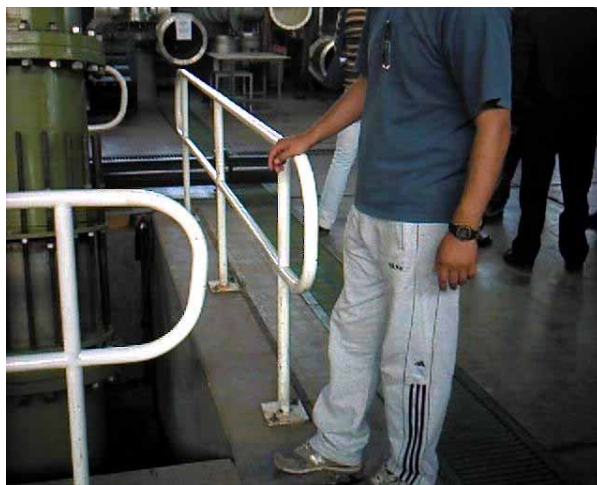
En otros sectores se pudo observar barandas de seguridad ineficientes en cuanto que no ofrecen la seguridad que corresponde, cercando por completo fosas con riesgo de caída.

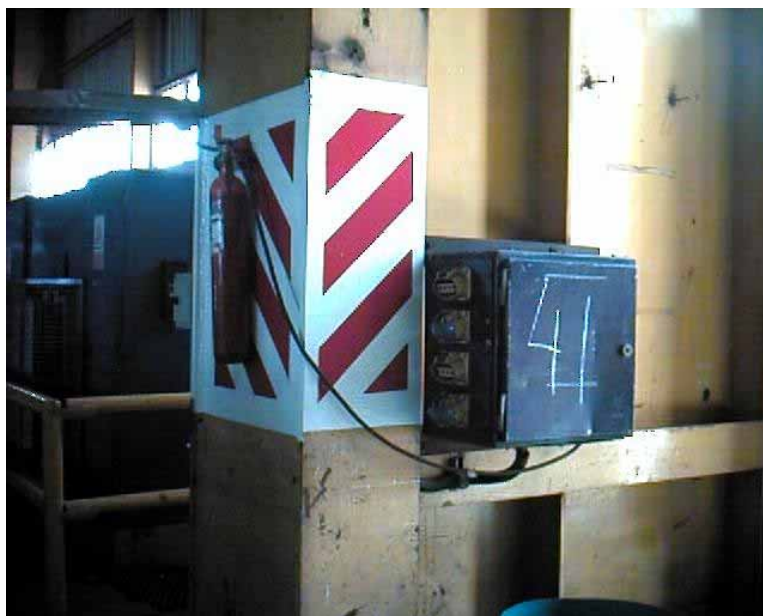
Además se pudo observar tableros eléctricos donde las tomas de fuerza no tenían las tapas protectoras.

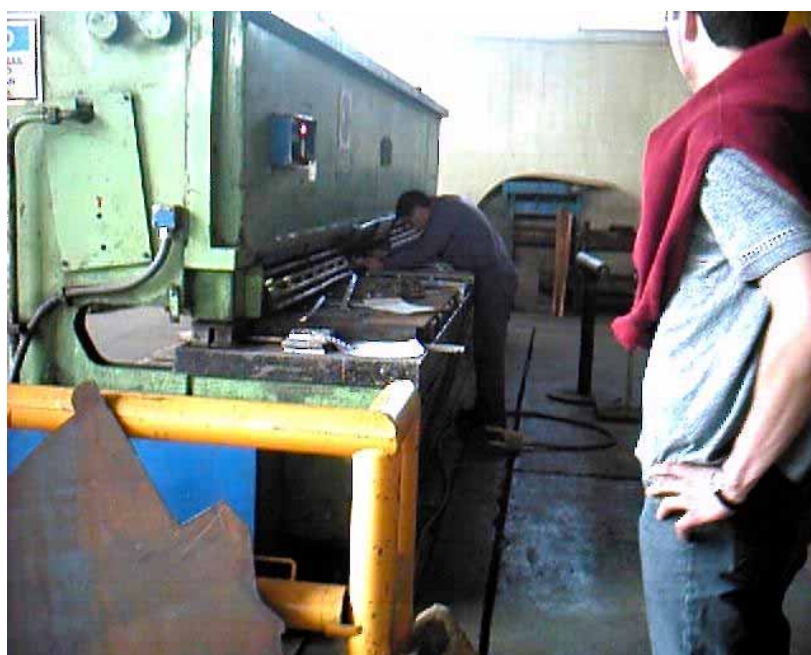
El uso de guillotinas sin guantes, donde tampoco funcionaba el sistema de seguridad que impide su accionamiento mientras se está colocando la pieza a cortar.
