Länsstyrelsen Gävleborg

2002

Förslag till fiskevårdande åtgärder samt  
åtgärdande av vandringshinder i Häsboån

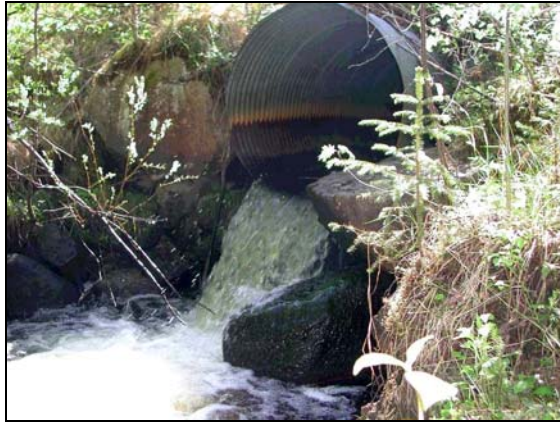
Vandringshinder 1 är en för högt satt vägtrumma vid Massenvägen. Vid åtgärdande görs även Häsbergsbäcken tillgänglig för fisk från Mällången. Hindret kan åtgärdas genom att gräva om och sänka trumman. Ett alternativ är att ersätta trumman med en bro eller halvtrumma och därigenom undvika eventuella framtida problem med exempelvis underminering eller igensättning av vägtrumman. Detta kan troligen göras utan risk för att gädda vandrar upp i Häsbosjön, då nedströms liggande vandringshinder fungerar som "gäddspärrar". Ingen gädda har heller fångats i det elfiske som utförts under 2002 i sträckorna mellan

vägtrumman och nästa nedströms liggande vandringshinder. Om vandringshinder 2 inte åtgärdas på grund av eventuell förekomst av gädda mellan hinder 2 och 3, tillgängliggörs dock endast drygt 220 m (eller ca 880 m<sup>2</sup>) av ån, och då bara för nedströmsvandrande fisk från Häsbosjön.

**Foto 1.** Vandringshinder 1. Vägtrumma under Massenvägen, fallhöjd vid utlopp 0,7 m, 2002-08-19.

Alternativ 1 är beroende av avsaknad av gädda mellan vandringshinder 2 och 3. Vägtrumman vid Massenvägen tas bort och ersätts med en bro. Åns naturliga botten under bron återställs. Vandringshinder 2 och 4 planas ut till trösklar med hjälp av omkringliggande material till "naturliga" fall för att försvåra uppvandring av gädda. Vandringshinder 5 rivs ur. Fiskvägen vid vandringshinder 6 omformas. Vandringshinder 3,7 och 8 åtgärdas ej.

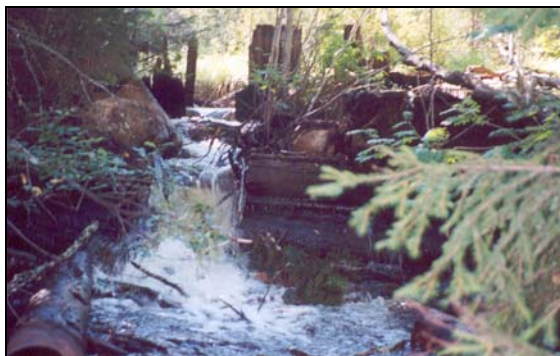
Vandringshinder 2 är en rest av en flottningsdamm (Foto 2) som är uppbyggd av sten och trä. Hindret kan åtgärdas genom att helt riva ut både stensättningen och trädelarna. Detta förordas dock inte för nuvarande, då elfisken ej utförts i sträckorna mellan vandringshinder 2 och 3. Innan ställning tas till vad som bör göras för att åtgärda hindret måste mycket noggranna elfisken utföras mellan detta och nästa nedströms liggande hinder. I det fall ingen gädda påträffas kan hindret rivas ur. Om gädda påträffas kan, om möjligt, trädelarna rivas ur, samtidigt som kvarvarande sten får bilda ett litet fall som hindrar nedströms levande gädda att vandra upp. Fallet måste dock på något sätt gutas fast. Detta för att minska risken för att exempelvis höga vårflöden spolat bort material och på så vis gör det möjligt för gädda att vandra uppströms.

**Foto 2.** Vandringshinder 2. Rest av flottningsdamm, fallhöjd 1,1 m. inventeringssträcka 15, 2002-08-19.

Alternativ 2 förordas i det fall gädda påträffas mellan vandringshinder 2 och 3. Vandringshinder 2 omformas då förslagsvis till ett "naturligt" vattenfall, där gädda förhoppningsvis inte tar sig upp. Detta fall måste, om åtgärden utförs ha en fallhöjd på ca 0,3 m. Det måste dessutom på något sätt gutas fast för att säkerställa att inte exempelvis en kraftig vårflood raserar fallet och på så sätt möjliggör uppvandring av gädda.

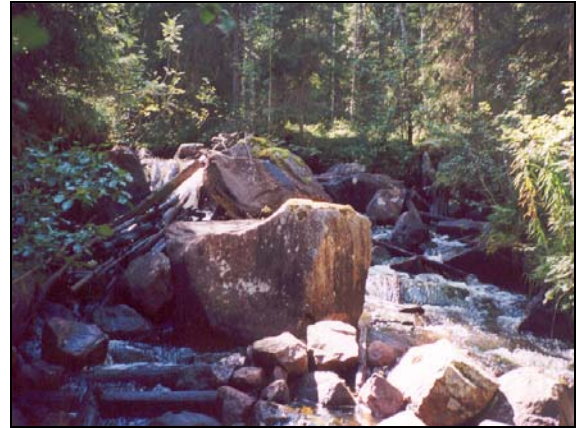
Vandringshinder 3 utgörs av en fors med rester av en flottningsränna (Foto 3). Då vandringshindret från början är naturligt och dessutom bedömts vara passerbart för öring men definitivt för annan fisk, kan hindret tjäna som "gäddspärr". Det bör därför inte åtgärdas.

**Foto 3.** Vandringshinder 3. Fors med rester av timmerränna, total fallhöjd 1,5 m, 2002-08-19.

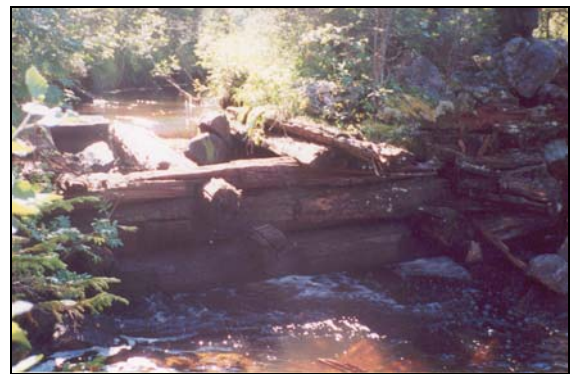
Vandringshinder 4 är en rest av en flottningsdamm med underfall (Foto 4). Delar av dammen har ruttnat och spolats bort. Då hindret bedöms som definitivt för all fisk och dessutom inte är naturligt bör det rivas ur helt. Hindret utgör dock gräns mellan de delar av ån där gädda enligt muntliga uppgifter förekommer och inte förekommer. Det går dock att med hjälp av upplagt material kring dammen bygga upp en naturlig tröskel som är passerbar för öring, men ej för gädda. I det fall gädda lyckas vandra förbi, hindras den med stor säkerhet ändå av vandringshinder 3.

**Foto 4.** Vandringshinder 4. Rest av flottningsdamm med underfall, 2002-08-19.

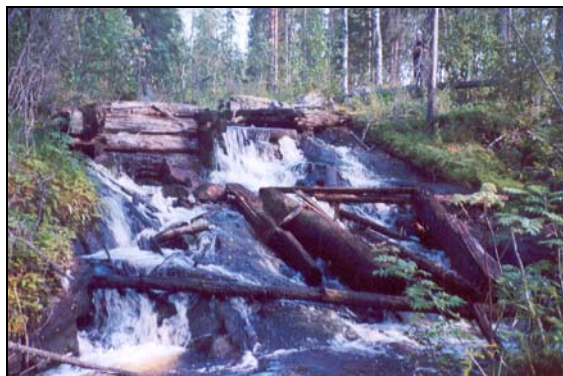
Vandringshinder 5 är också en rest av en flottningsdamm, liggande vid ett mindre naturligt fall. Dammen är i dåligt skick och delar av denna har rasat (Foto 5) Hindret har på grund av dammen blivit definitivt, och bör därför rivas ur. Möjligen kan också fallet ha gjorts högre vid

byggande av dammen, vilket för närvarande är mycket svårt att se. Om det vid utrivning visar sig att någon form av stensättning finns under dammen bör även denna rivas ur. Eftersom gädda enligt muntliga uppgifter finns både ovan- och nedanför hindret behöver ingen hänsyn till detta tas. Vid åtgärdande görs även Döljesbäcken tillgänglig.

**Foto 5.** Vandringshinder 5. Rest av flottningsdamm liggande ovanför naturligt fall, total fallhöjd 2,5 m, 2002-08-19.

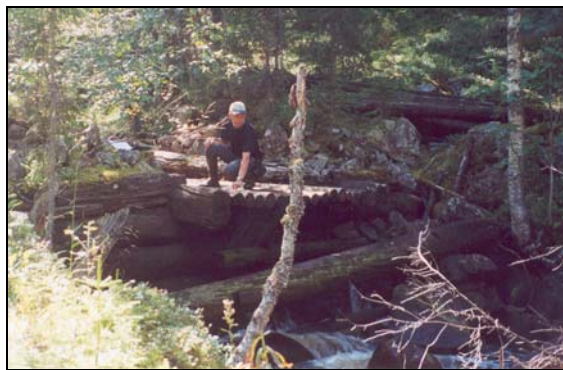
Vandringshinder 6 består av en flottningsdamm i förhållandevis gott skick med höga värden för kulturmiljön, då den dessutom ligger relativt lättillgängligt till (Foto 6a).

**Foto 6a.** Vandringshinder 5. Flottningsdamm med intakt skivbord och med underfall, 2002-08-19.

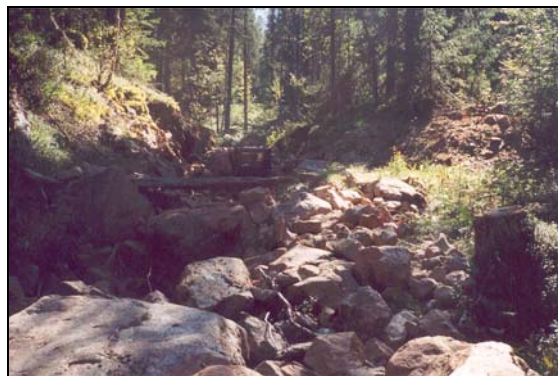
Vid sidan av dammen har en fiskväg byggts, som dock inte fungerar. Inget vatten rinner i denna utom vid mycket höga flöden (Foto 6b).

**Foto 6b.** Fiskvägen vid vandringshinder 6. Omlöpsdelen i förgrunden, rännans utlopp kan anas i mitten av bilden. Hela fiskvägen torrlagd. 2002-08-19.

Fiskvägen är i sin nedre del byggd som ett omlöp. Den övre delen består av en timrad, rak ränna. Det finns dessutom svårforcerade fall både i omlöpsdelen och mellan omlöpsdelen och rännan. Även rännan i sig själv utgör en svår passage. Fiskvägen bör därför omformas helt. Dess inlopp ligger för högt i förhållande till normal vattennivå och måste sänkas. Den timrade rännan är svårpasserad, då flödet i denna (i det fall den är vattenförande) nästan är helt laminärt och snabbt. Fallet från rännan ner till omlöpsdelen är dryga halvmeter högt, vilket gör att fisk har mycket svårt att ens komma upp i rännan. Hela rännan bör därför tas bort och den övre delen av fiskvägen istället utformas som en naturlig fors. I omlöpsdelen finns också svårforcerade fall, vilka bör planas ut något för att underlätta passage. Vid åtgärdande av hindret görs även Nybobäcken tillgänglig för vandrande fisk.

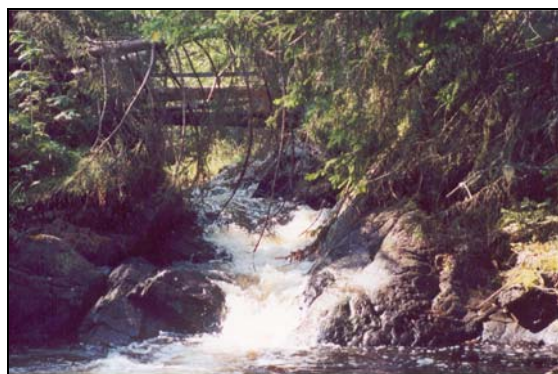
Vandringshinder 7 är ett naturligt, smalt och långsträckt vattenfall, vilket sedan gammalt kallas för "Skäret" (Foto 7). Då det är både naturligt och passerbart för öring skall inga åtgärder utföras.

**Foto 7.** Vandringshinder 7. "Skäret", naturlig fors och fall, total fallhöjd 2 m, 2002-08-19.

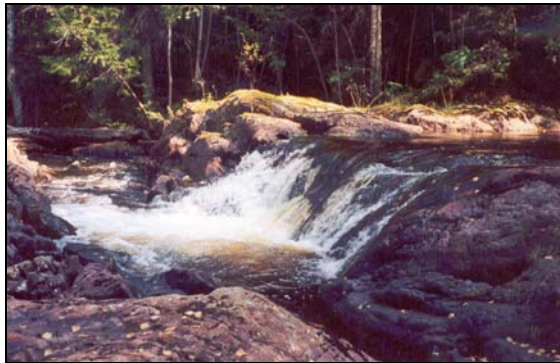
Vandringshinder 8 är likaledes ett naturligt fall, som dock har bedömts som partiellt för öring (Foto 8). Då fallet emellertid är naturligt skall inga åtgärder heller genomföras här.

**Foto 8.** Vandringshinder 8. Naturligt fall, total fallhöjd 0,8 m, 2002-08-19.
