# Ockelbo fiskeplan

## Utökade och kompletterande inventeringar

### Vattendragsbeskrivningar och resultat

2003

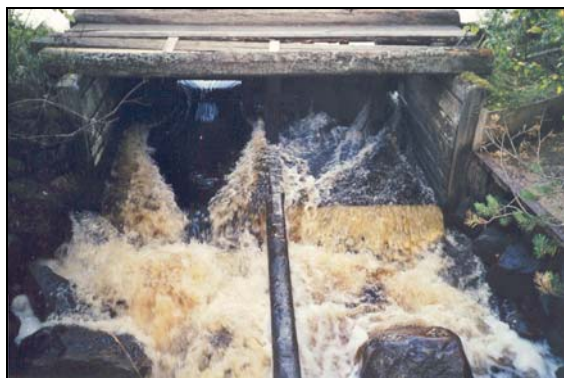
Vandringshinder 1 är en mindre trädamm som ligger vid Idaforsdammens utlopp. Dammen har en fallhöjd av ca 0,3 meter och är att anse som ett partiellt vandringshinder (Foto 6.1.7). Det kan åtgärdas genom omformas med block osv till helt passerbart.

**Foto 6.1.7.** Regleringsdammen vid Idafors. Vandringshinder 1. Inv. sträcka 8, 00-08-30

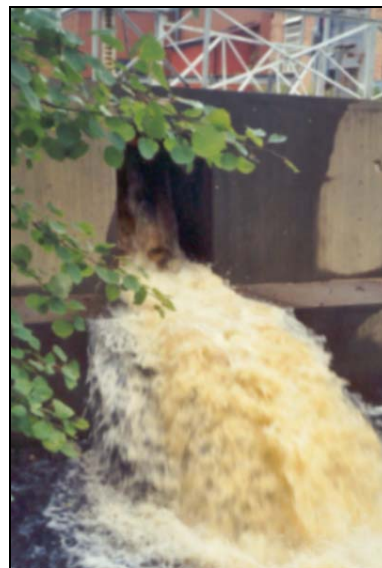
Vandringshinder 7 är en betongdamm, liggande vid industriområdet i östra Lingbo. Vatten från ån används troligen av industrin på något sätt, möjligen som kylvatten. En fisktrappa kan byggas från bräddavloppet. Detta är dock knappast motiverat, då både fri passage finns genom mellanfåran och vandringshinder finns uppströms - se dock föregående notering om det uppströms liggande vandringshindrets dåliga skick.

**Foto 6.1.5.** Betongdamm vid industri i Lingbo. Vandringshinder 7, Inv. sträcka 30, 00-08-31.

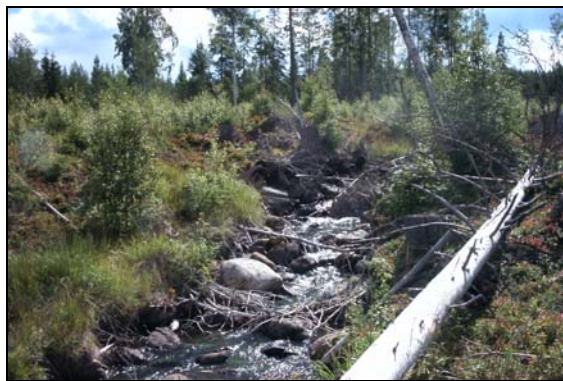
**Foto 6.4.1.** Sträcka vid kalhygge, där inga som helst kantzoner har lämnats kvar. Inv. sträcka 5, 02-07-18.

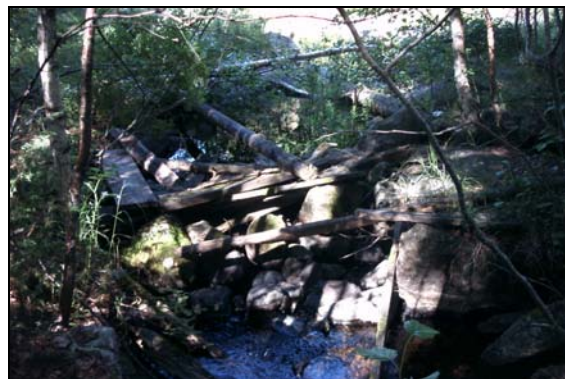
Vandringshinder 1 består av en av sten uppbyggd tröskel i Stor-Vrångens utlopp. Över den går dessutom en gammal stig, vars plankor sätter igen hindret (Foto 6.4.2). Då vattnet rinner mellan stenarna, har hindret ingen funktion för att bibehålla nivån i sjön. Hindret bör rivas ur eller omformas så att passage säkerställs.

**Foto 6.4.2.** Vandringshinder 1. Stentröskel i Stor-Vrångens utlopp, . Inv. sträcka 1, 02-07-18.

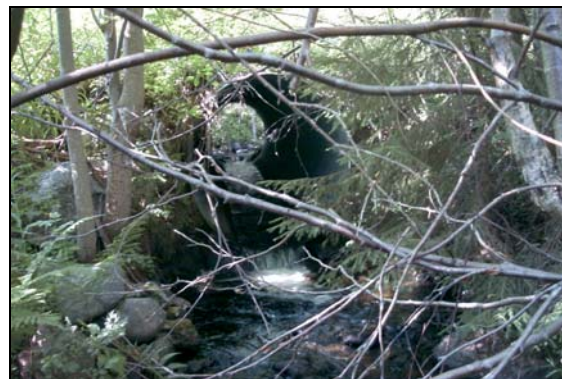
Vandringshinder 2 är en vägtrumma, som går under vägen norr om Stor-Vrängen. Trumman är något för högt satt, och har ett litet fall i utloppet (Foto 6.4.3). Trumman är dock troligen passerbar vid högre vattenflöden. Den bör dock antingen grävas om eller ersättas med en bro. Ett annat alternativ är att höja vattennivån nedströms.

**Foto 6.4.3.** Vandringshinder 2. Vägtrumma vid vägen norr om Stor-Trösken. Inv. sträcka 1, 02-07-18.

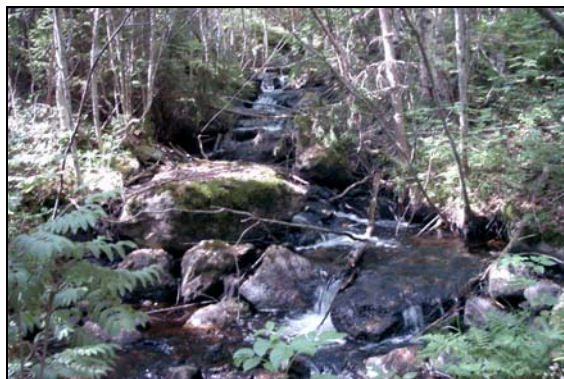
Vandringshinder 3 är en sträcka med stor fallhöjd belägen norr om vägen. Den består i stort av en räcka med ett antal småfall, som dessutom har satts igen av hyggesrester (Foto 6.4.4). Sträckan är dock troligen passerbar vid höga vattenflöden och bör rensas från grenar och annan grovdetrus. För att utröna om sträckan verkligen är passerbar vid högre vattenflöden, bör dock återbesök göras.

**Foto 6.4.4.** Vandringshinder 3. Räcka av småfall. Inv. sträcka 2, 02-07-18.

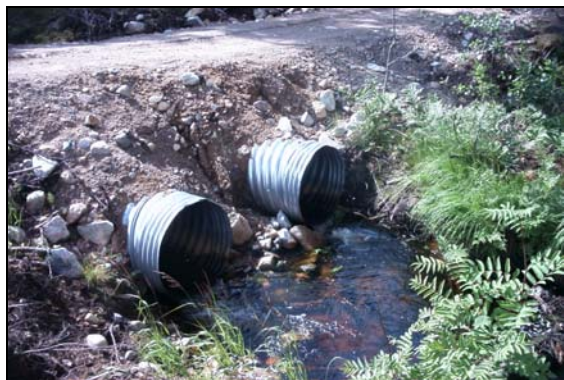
Vandringshinder 4 är en dubbel vägtrumma, belägen vid en nyanlagd väg ost om Klockåsen. Trummorna är något för högt satta och medgav inte passage vid det vattenstånd som rådde vid inventeringstillfället (Foto 6.4.5). De bör därför grävas ned ytterligare ca 4 dm.

**Foto 6.4.5.** Vandringshinder 4. Dubbel vägtrumma vid nyanlagd skogsväg. Inv. sträcka 19, 02-07-18.

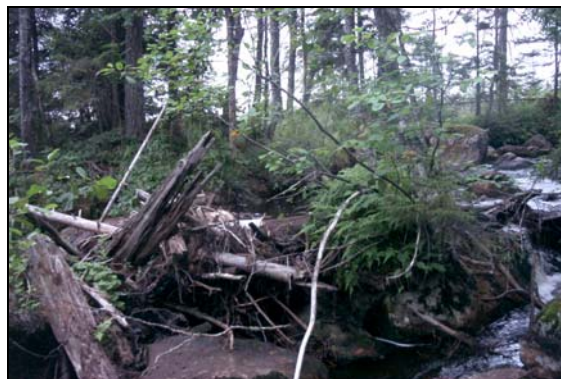
Vandringshinder 5 är en av ett flertal igensättningar av hyggesrester, alla belägna ost om Klockåsen. Samtliga sträckor här bör rensas från grenar och annan grovdetrus som satt igen fåran (Foto 6.4.6).

**Foto 6.4.6.** Vandringshinder 5. Igensättning av hyggesrester. Inv. sträcka 22, 02-07-18.

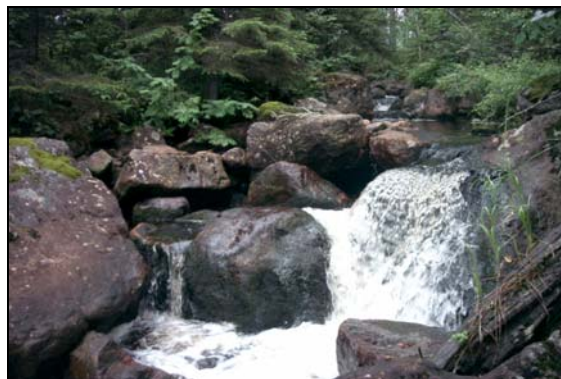
Vandringshinder 6 är ytterligare en sträcka med stor fallhöjd, där räckor med småfall finns (Foto 6.4.7). Sträckan är troligen passerbar vid högre vattenflöden, men bör återbesökas för att säkerställa att detta verkligen är fallet.

**Foto 6.4.7.** Vandringshinder 6. Litet fall i en serie av liknande. Inv. sträcka 22, 02-07-18.

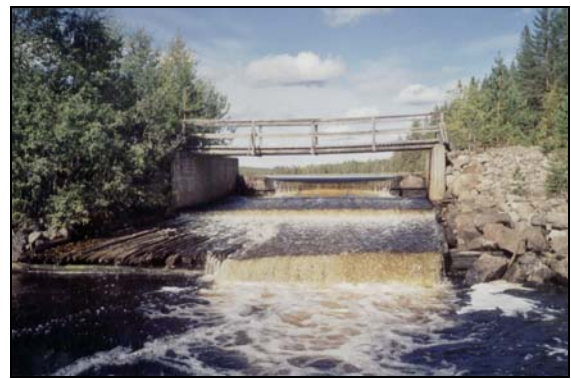
**Foto 7.1.4.** Vandringshinder 3. Fördämning med skibord under bro. Fallhöjd ca 1,7 m. Inv. sträcka 28, 00-09-06.

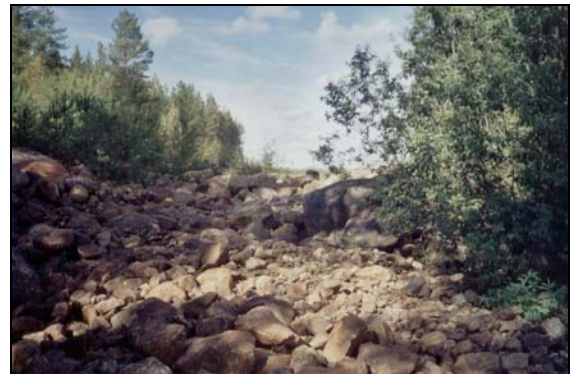
**Foto 7.1.5.** Torrfåran vid vandringshinder 3. Inv. sträcka 28, 00-09-06.

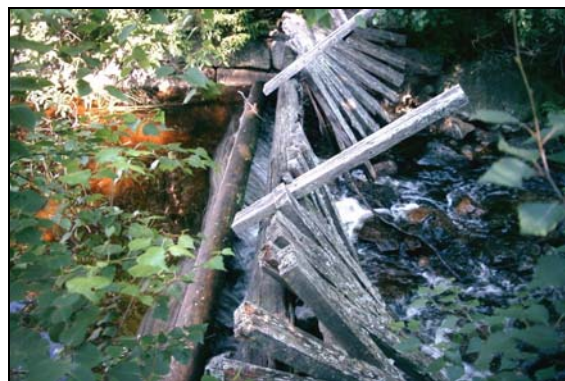
**Foto 7.2.2.** Vandringshinder 1. Mindre trädamms vid Mosjöns utlopp. Fallhöjd ca 0,4 m. Inv. sträcka 1, 02-07-16.

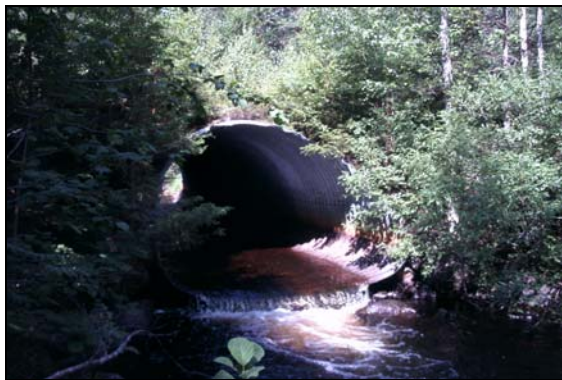
**Foto 7.2.3.** Vandringshinder 5. Halvtrumma med mindre fall i utlopp. Fallhöjd ca 0,2 m. Inv. sträcka 23, 02-07-18.

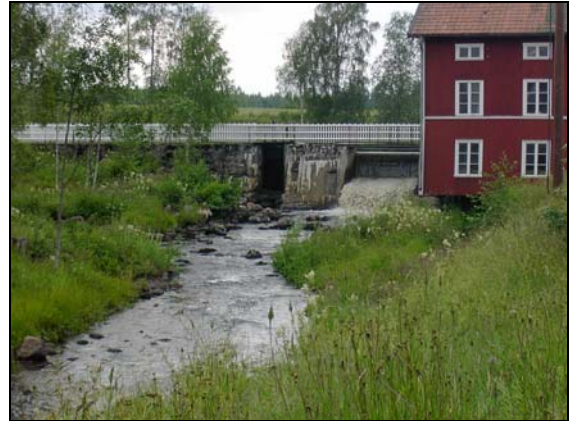
**Foto 7.2.4.** Vandringshinder 7. Större betongdamm. Fallhöjd ca 4,5 m. Inv. sträcka 49, 02-07-09.

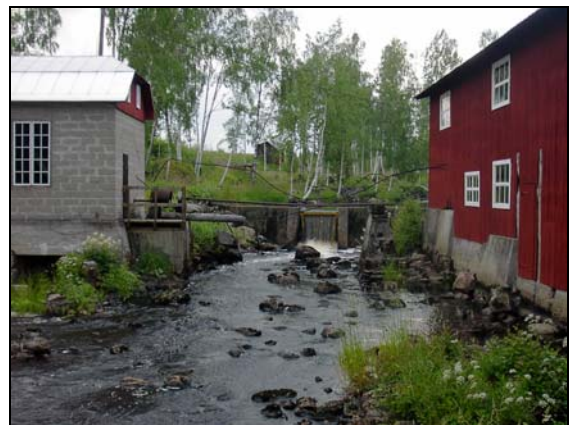
**Foto 7.2.5.** Vandringshinder 8. Mindre betongdamm. Fallhöjd ca 1,5 m. Inv. sträcka 49, 02-07-09.

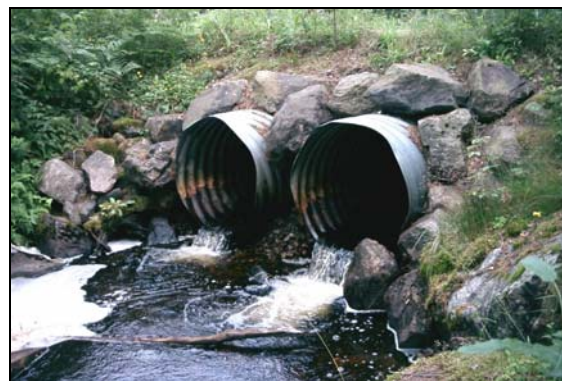
**Foto 7.3.1.** Vandringshinder 4. Dubbla vägtrummor med mindre fall i utlopp. Fallhöjd ca 0,3 m. Inv. sträcka 10, 02-07-18.

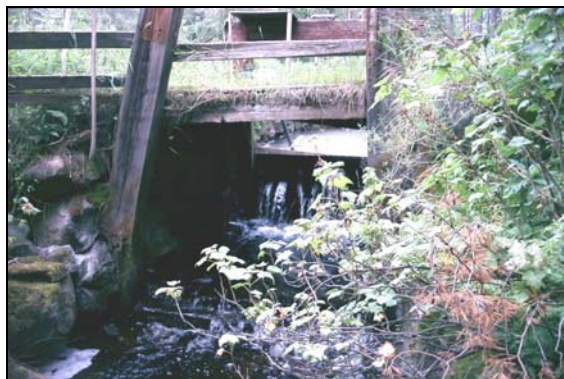
**Foto 7.3.2.** Vandringshinder 5. Mindre trädam. Fallhöjd totalt ca 0,6 m. Inv. sträcka 11, 02-07-18.

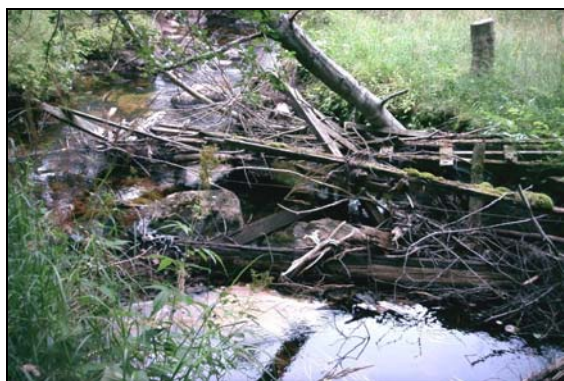
**Foto 7.3.3.** Vandringshinder 6. Igensättning av färan. Inv. sträcka 13, 02-07-18.

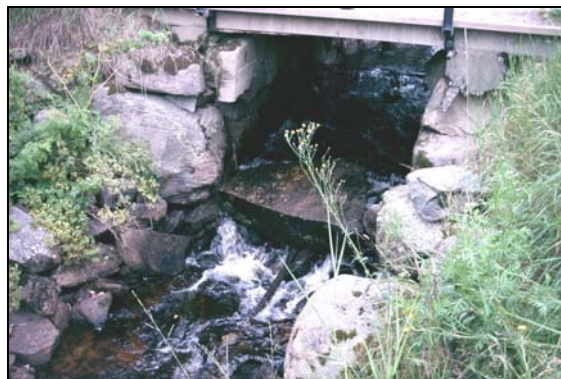
**Foto 7.3.4.** Vandringshinder 7. Större betongdam. Fallhöjd ca 4,5 m. Inv. sträcka 19, 02-07-18.

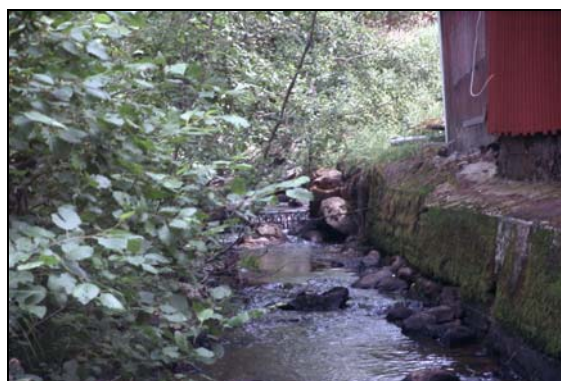
**Foto 7.3.5.** Vandringshinder 8. Mindre betongdam, ett av flera små, närliggande vandringshinder. Fallhöjd ca 0,3 m. Inv. sträcka 19, 02-07-09.

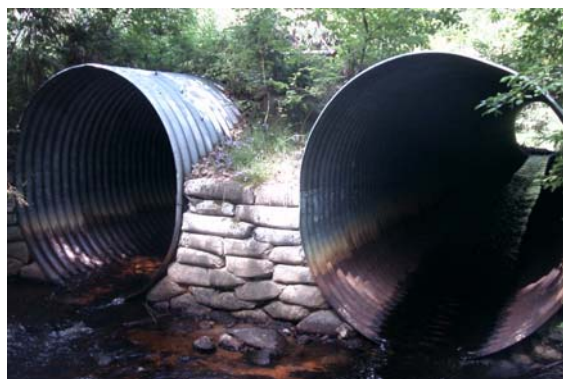
**Foto 3.** Vandringshinder 2. Dubbla vägtrummor. Inv. sträcka 10, 02-07-17.

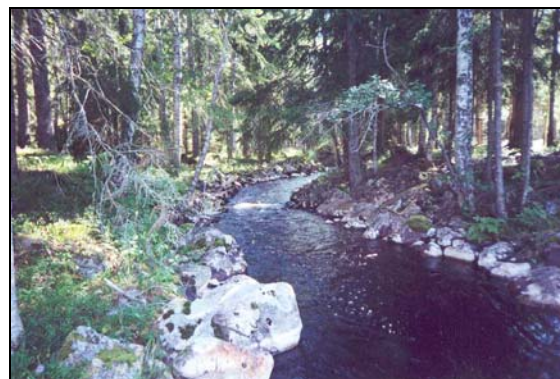
**Foto 7.17.1.** Kraftigt rensad, strömmande sträcka i Murån med mycket upplagd sten längs kanterna. Inventeringssträcka nr 11 (2000-08-16).
