Motor info - CDI unit repareren

Hier is de reparatie handleiding met foto's die je 250 euro kunnen besparen...

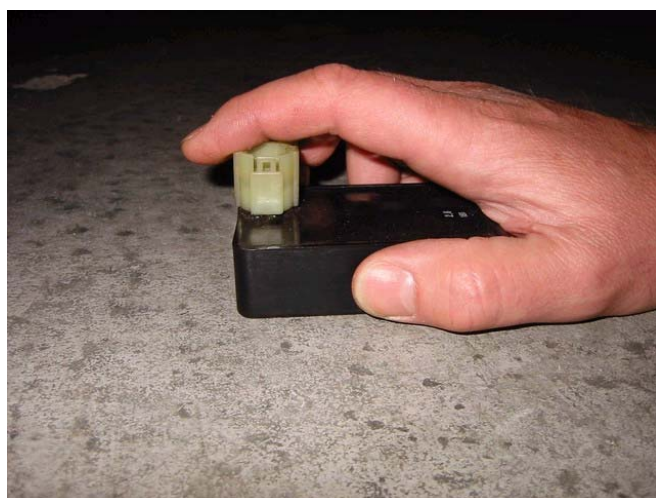
Doe nu de schoktest - zie foto - om te bepalen of de CDI-unit elektronisch goed is en sla hem met een ferme klap op het beton (big deal, defect is hij sowieso al)...doet hij het weer dan kun je hem zelf in een kwartier repareren, 250 euro verdient!

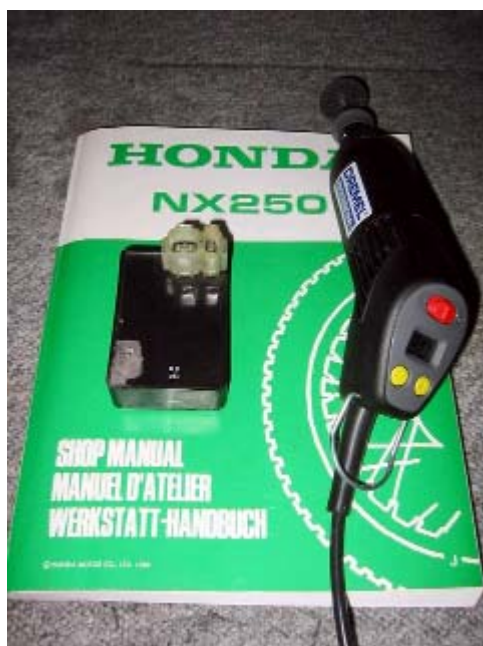
Volgende stap, pak een Dremel, zet hem op 20.000 tpm en monteer het zwarte slijpschijfje.

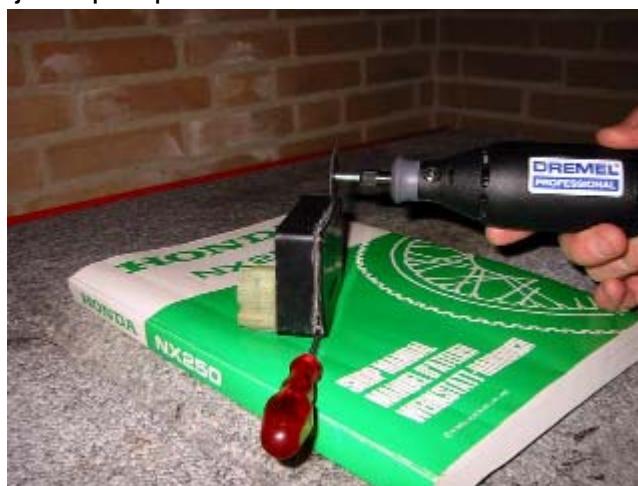
Zoals je ziet had ik eerst aan de onderkant de zaak wat opengepulkt maar dat is de componentenzijde, we zoeken natuurlijk de printplaat...

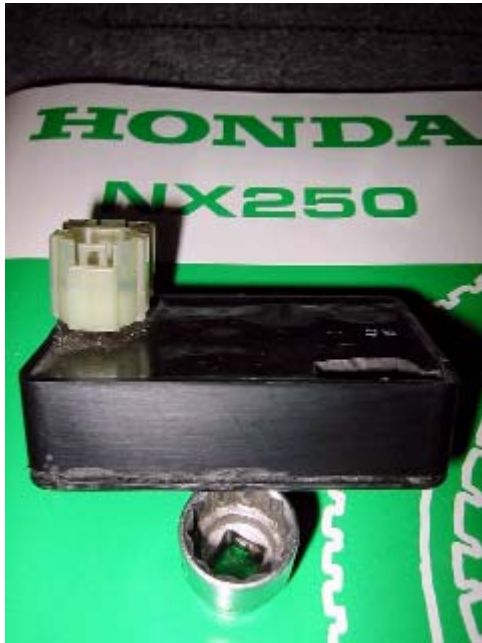
Zo, nu aan de slag! Probeer met de dremel - mooi evenwijdig blijven slijpen! - de bovenkant door te slijpen. Houd ongeveer 2,5 mm aan, niet meer want anders slijp je mogelijk in de print, je moet precies de wanddikte van de behuizing treffen. Ook niet te diep slijpen, enkele millimeters is ruim voldoende!

Zoals je ziet is hij redelijk evenwijdig - ahummm - met de deksel doorgeslepen.

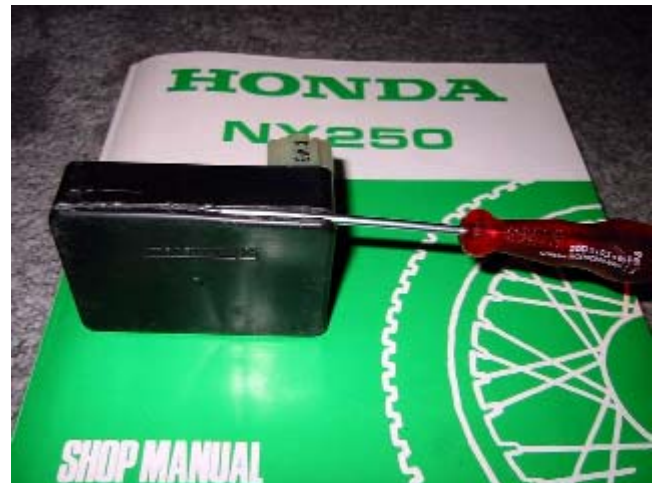
Nu moet je een beetje oppassen, het gehele binnenwerk zit ingegoten. Dat betekent dus ook dat de deksel die je net hebt doorgeslepen aan de print-plaat plakt, gelukkig niet al te sterk.

Drijf **VOORZICHTIG** een kleine schroevendraaier in de slijpsnede, pas voorál op dat je evenwijdig met het doosje de deksel los wrikt, dus niet naar binnen steken!!! Wissel een beetje af tussen de uiteinden van het doosje omdat je anders de deksel teveel buigt, we willen de zaak straks weer dichtplakken...

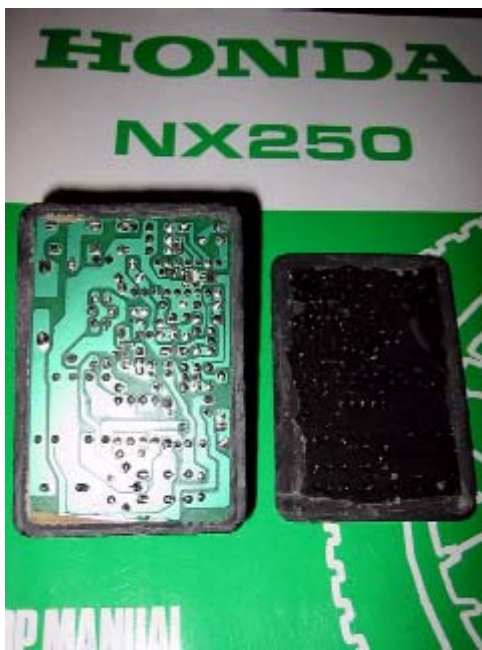
Nu zie je de printplaat.

Ik ben te voortvarend geweest met de dremel, iets te diep geslepen zoals je aan de boven en onderzijde ziet. Gelukkig zijn geen printbanen doorgeslepen of onderdelen geraakt (een paar SMD condensatoren en een SMD transistor, die bovenop de print zijn gesoldeerd).
