1. หลักการและเหตุผล

8. ผลการศึกษา

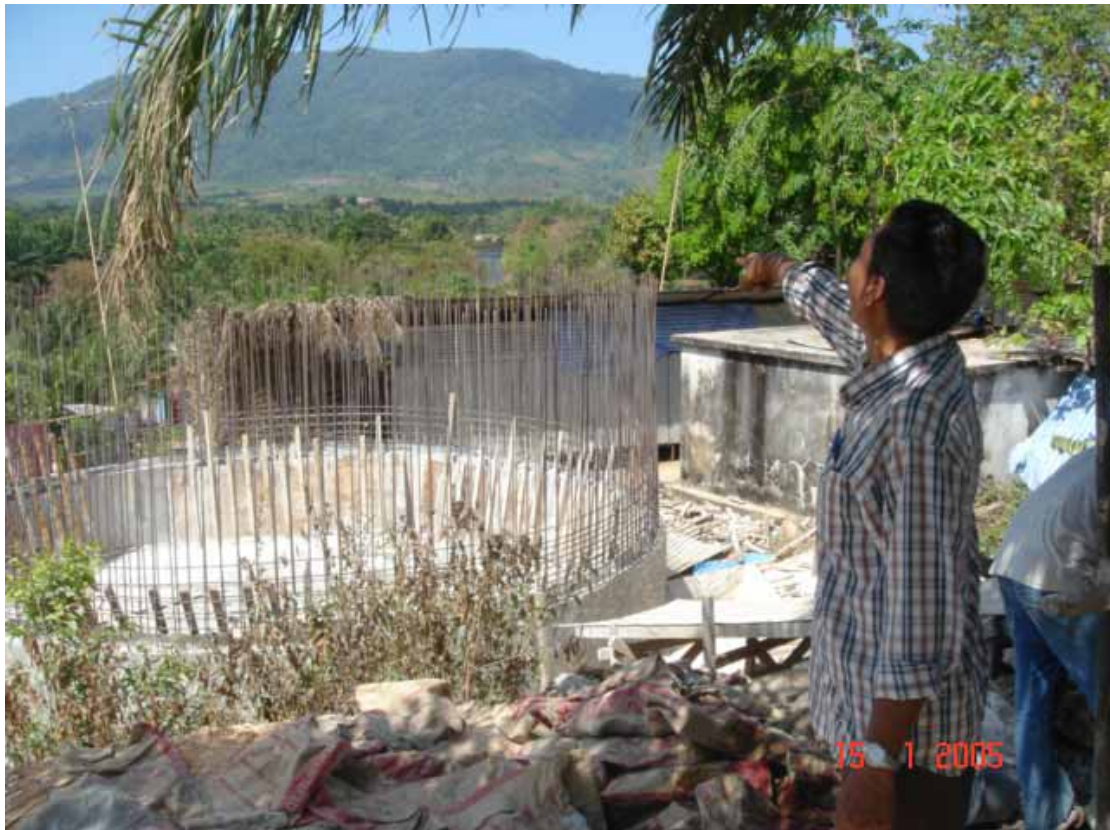
ภาพที่ 24 จุดสูบน้ำและถังจ่ายน้ำประปาจากแหล่งน้ำดิบคลองกะเปอร์ที่ใกล้เสร็จ

หน่วยงานที่จัดหาน้ำมาให้ผู้ประสบภัยในระยะยาว ได้แก่ โครงการก่อสร้างระบบประปา แบบผิวดินขนาดใหญ่ของเทศบาลตำบลกะเปอร์ อ.กะเปอร์ จ.ระนอง ซึ่งเริ่มสัญญา วันที่ 23 กันยายน 2547 สิ้นสุดสัญญา 5 เมษายน 2548 นี้

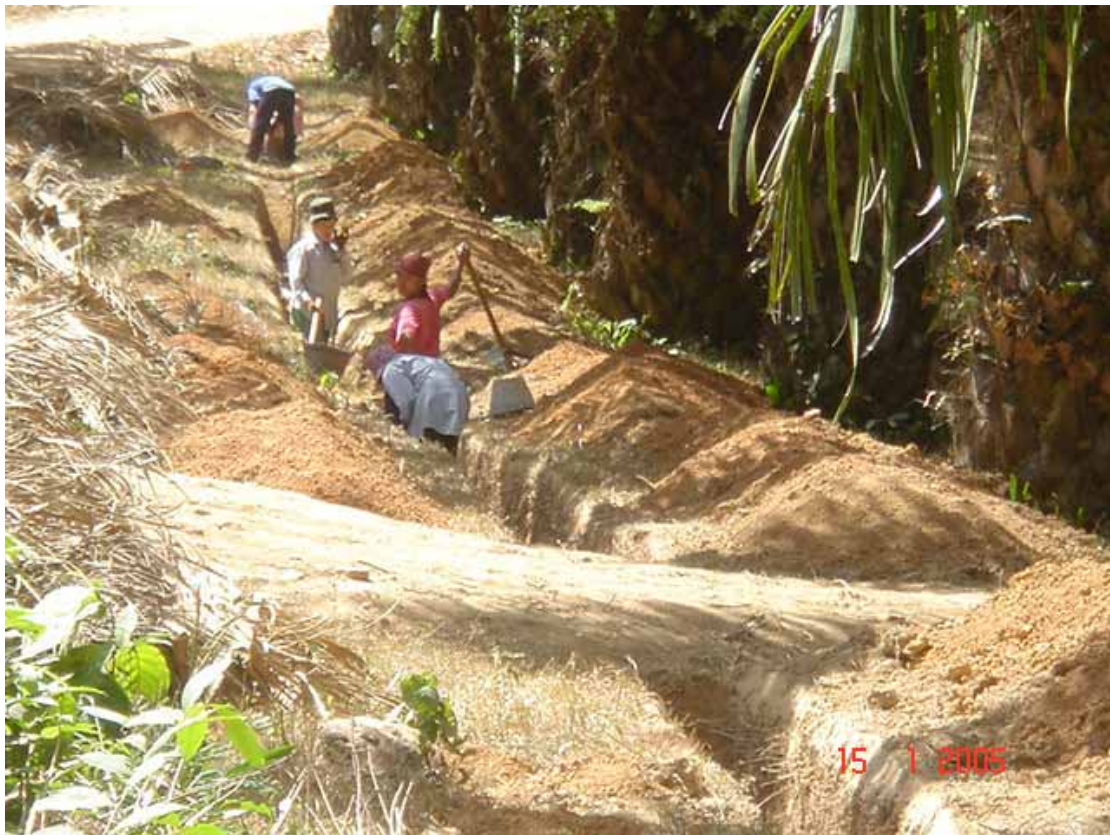
ภาพที่ 25 การขุดวางแนวท่อจ่ายน้ำเข้าสู่ชุมชนพื้นที่

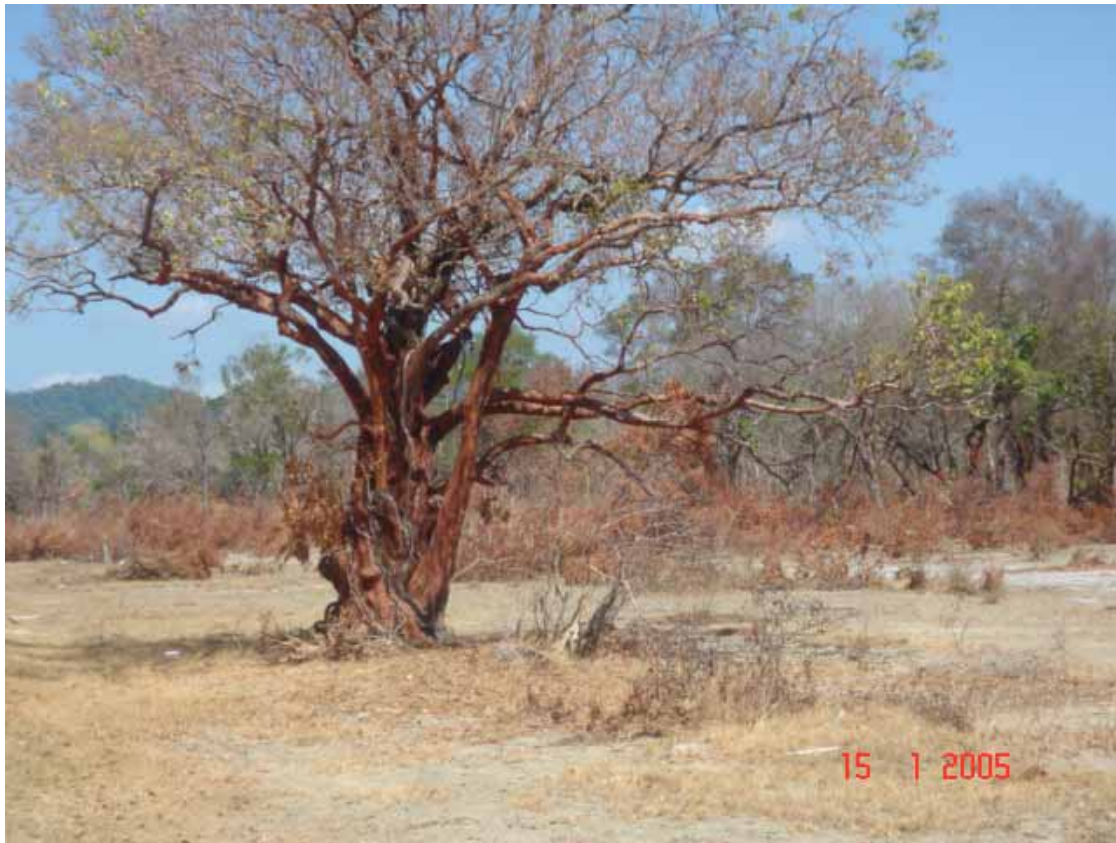
ขณะที่พืชดูดน้ำไปใช้โซเดียมมักจะเข้าไปด้วย เมื่อพืชคายน้ำออกโซเดียมจะไปสะสมอยู่ที่ใบ ใบจะไหม้เกรียม เนื้อเยื่อของใบ (tissue) จะแห้งตามขอบใบเป็นลักษณะอาการที่เห็นได้ชัด

ภาพที่ 26 แสดงความเป็นพิษของเกลือต่อพืช

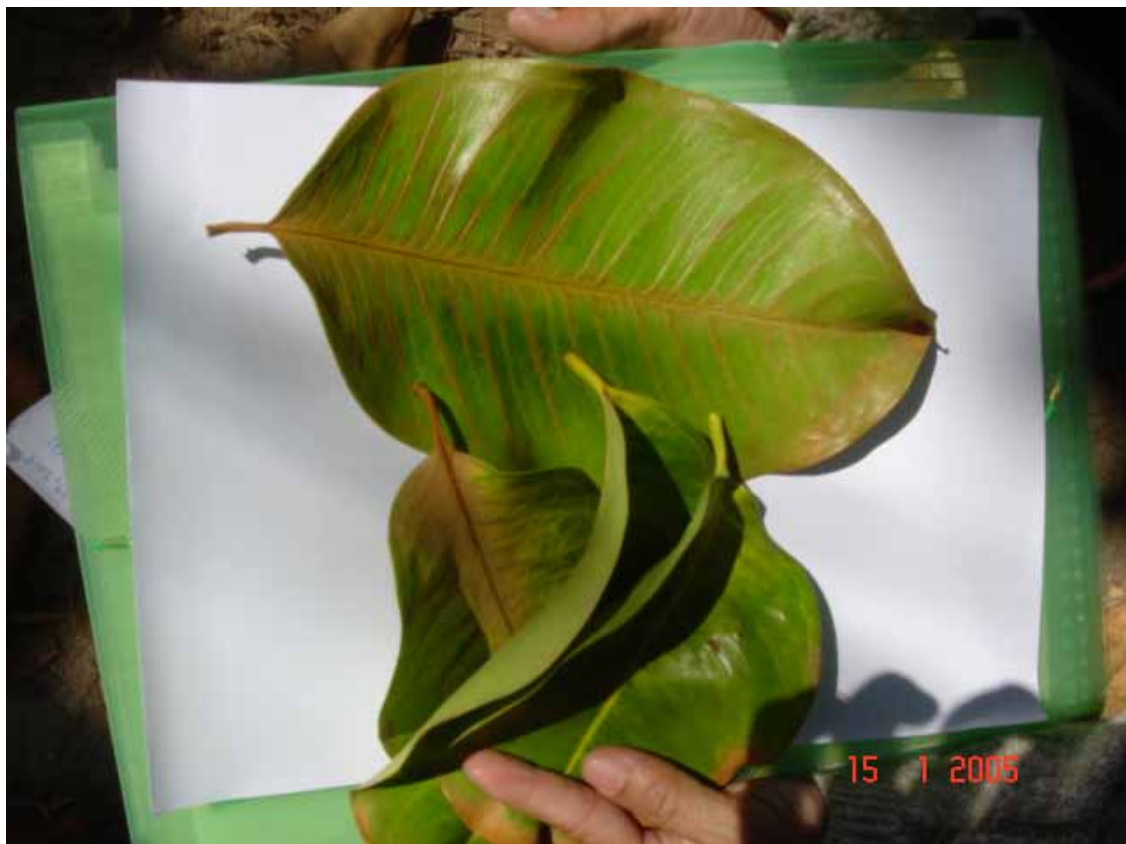
ภาพที่ 27 พืชทิ้งใบเขียว

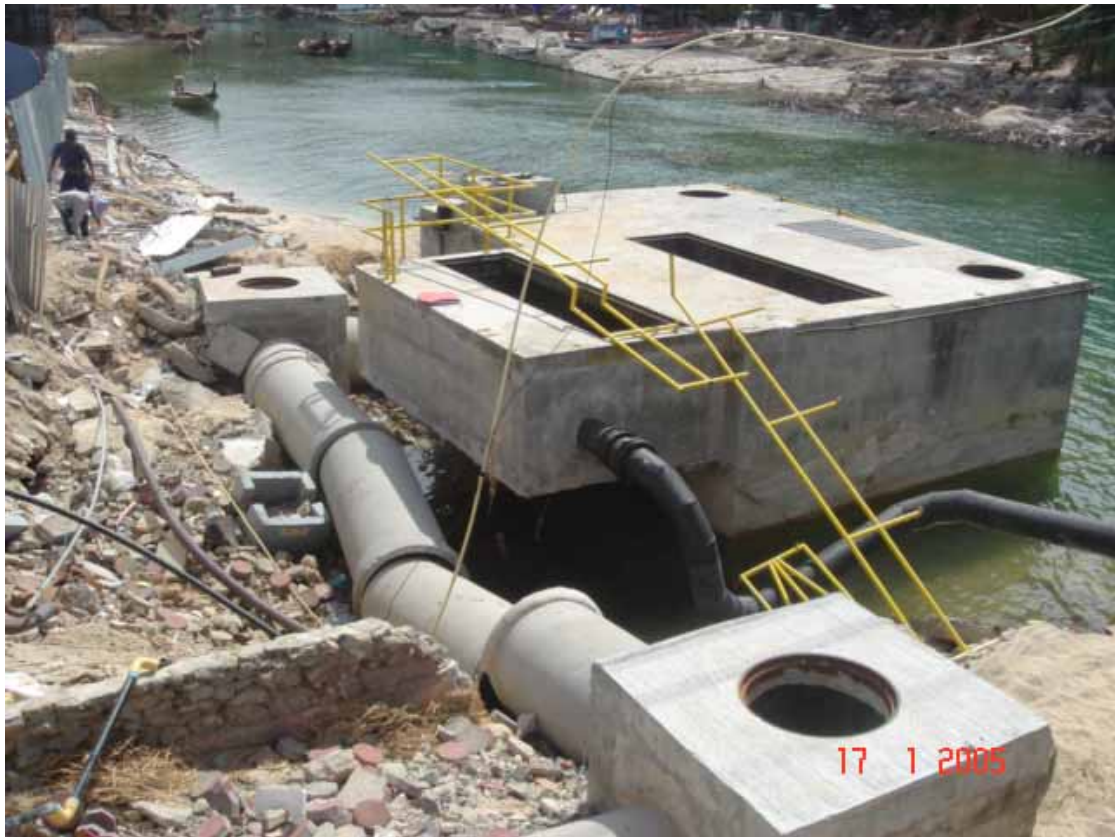
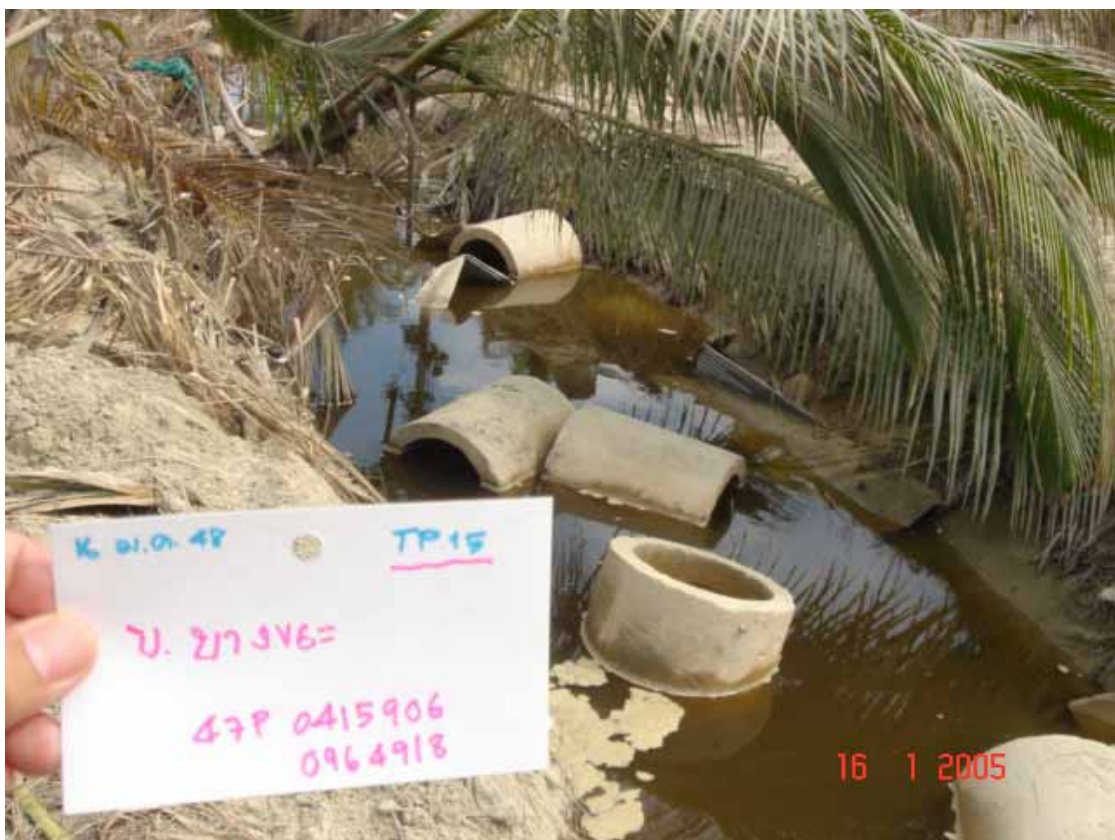
ภาพที่ 28 ท่อระบายน้ำและระบบบำบัดน้ำที่ป่าตอง

ภาพที่ 29 ท่อระบายน้ำที่บ้านบางขะ

สำหรับการซ่อมแซมระบบระบายน้ำที่ชุมชน ระบบกระจายน้ำ และระบบบำบัดน้ำเสียชุมชน รวมถึงตลิ่งกันคลื่นและอาคารต่างๆที่ได้รับความเสียหายนั้นเป็นสิ่งที่สามารถซ่อมแซมและปรับปรุงได้ไม่ยาก ต่างจากการฟื้นฟูระบบนิเวศ กล่าวคือ เมื่อจัดงบประมาณเพื่อแก้ไขก็สามารถดำเนินการได้ทันที และจำเป็นต้องทำอย่างเร่งด่วนเพราะเป็นระบบสาธารณูปโภค จะเป็นส่วนช่วยในการฟื้นฟูสิ่งอื่นต่อไป

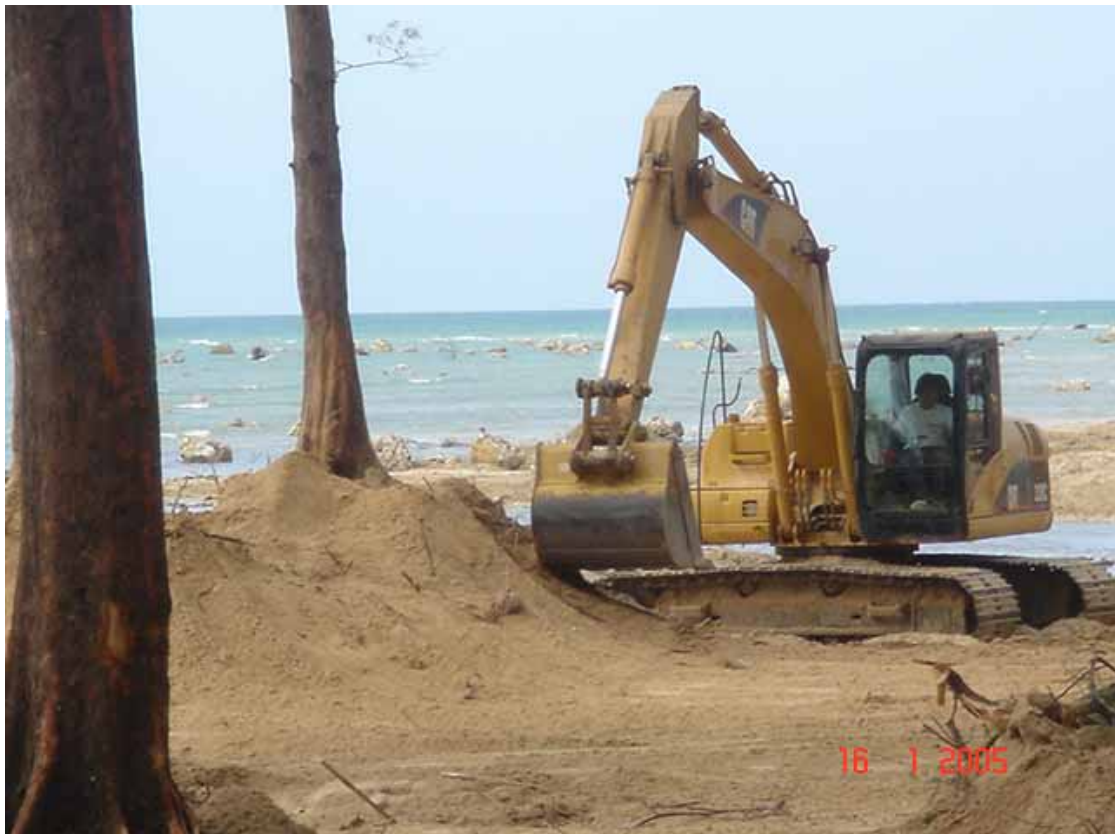
ภาพที่ 30 การใช้เครื่องมือหนักปรับแต่งดินโคนต้นสนที่แหลมปะการัง

ในนิเวศป่าบกควรมีการ leaching เอน้ำเค็มออก ทั้งนี้ทั้งนี้ น้ำฝนแรกของพื้นที่จะช่วยได้มากก็เมื่อเดือนพฤษภาคมนี้ ซึ่งหมายถึงเวลาถึง 5 เดือนหลังจากเหตุการณ์ พืชยืนต้นที่มีอายุมาก และต้องการการอนุรักษ์ไว้ควรมีการดูแลรักษาเป็นพิเศษ

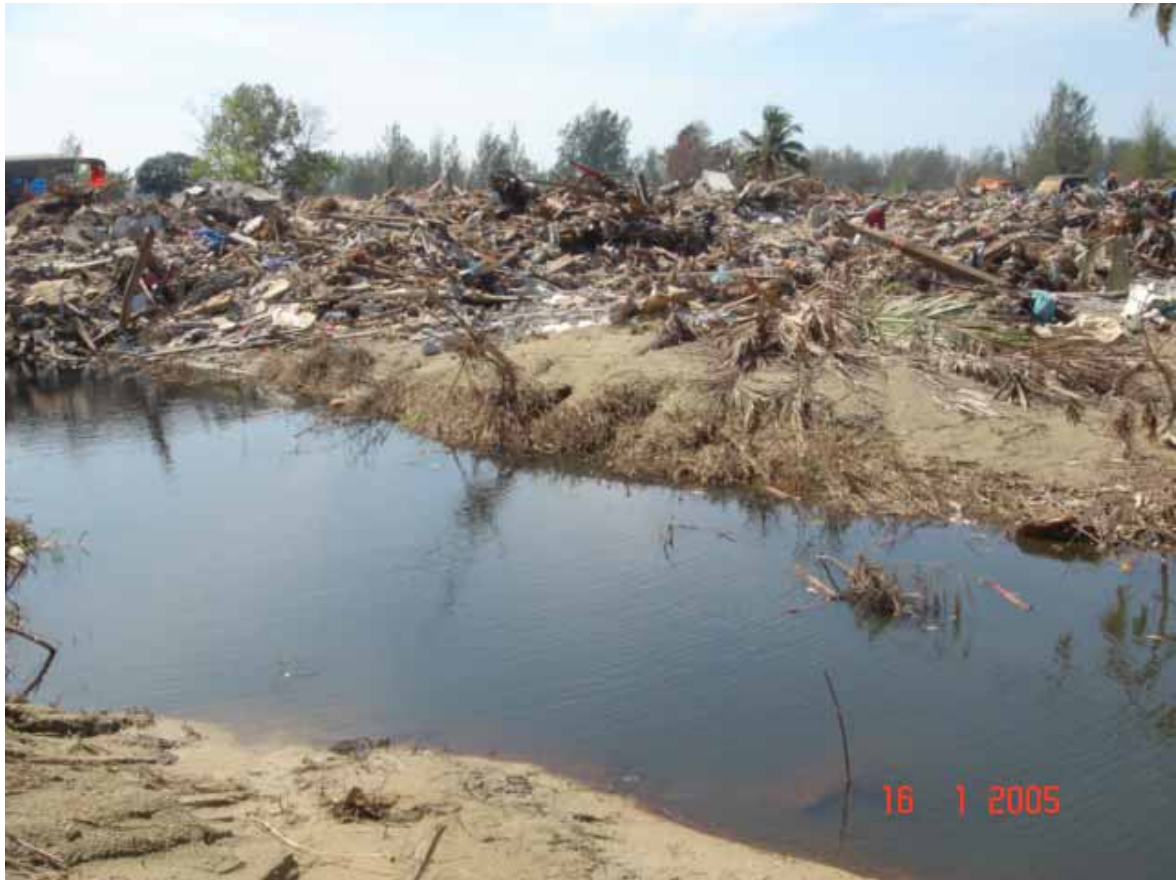
ภาพที่ 31 กองขยะขนาดมหึมาใกล้แหล่งน้ำที่ บ้านบางขะ

ไม่ว่าจะเป็นการปนเปื้อนที่เกิดจากซากกรวด เรือ ศพ และซากปรักหักพังใดๆ ในแหล่งน้ำ จำเป็นต้องมีการนำเครื่องมือที่มีประสิทธิภาพมาใช้ เนื่องจากมีขนาดใหญ่เกินกำลังของเครื่องมือบางชนิด เช่นในบางหมู่บ้านรถ Back Hoe ก็ยังไม่สามารถนำเรือที่ติดอยู่บนบก หรือซากที่อยู่ในน้ำ ออกได้ เนื่องจากลักษณะพื้นที่ไม่อำนวย
