โครงการศึกษาการจัดทำระบบมาตรฐานความปลอดภัยด้านการจราจรและขนส่ง ระยะที่ 2

ภาคที่ 3 เล่มที่ 3

คู่มือการปรับปรุงแก้ไขจุดอันตรายบริเวณจุดตัดทางรถไฟ

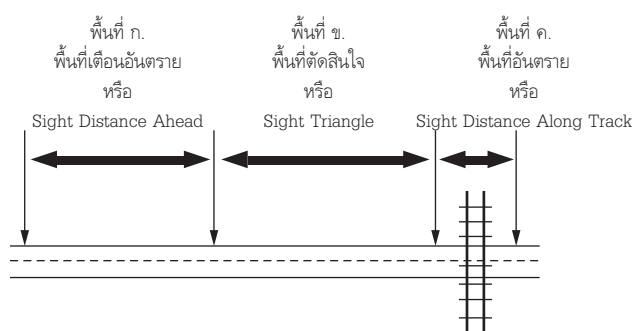
รูปที่ 2-1 ส่วนประกอบของทางผ่าน ณ ทางตัดผ่านทางรถไฟที่ใช้เป็น

รูปที่ 2-1 แสดงตำแหน่งของพื้นที่ต่าง ๆ เหล่านี้

พื้นที่ ก. พื้นที่เตือนอันตรายหรือ *Sight Distance Ahead Zone*

พื้นที่ ข. พื้นที่ตัดสินใจ หรือ *Sight Triangle Zone*

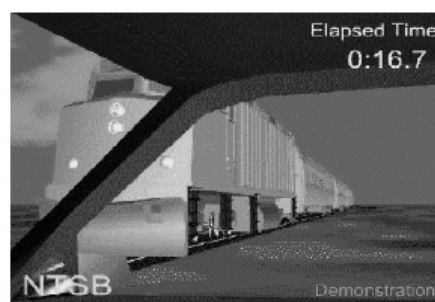
ที่เวลา 2 วินาที

ที่เวลา 4 วินาที

ที่เวลา 12 วินาที

ที่เวลา 16 วินาที

คณะกรรมการด้านความปลอดภัยการขนส่งแห่งประเทศสหรัฐอเมริกา (NTSB) ได้แสดงการจำลองภาพของรถไฟที่ผู้ขับขี่มองเห็นรถไฟที่กำลังเคลื่อนที่จากตำแหน่งห่างจากทางตัดผ่านประมาณ 300 เมตร และกำลังแล่นเข้ามาด้วยความเร็ว 64 กิโลเมตรต่อชั่วโมง ณ ช่วงเวลาต่าง ๆ ดังแสดงในรูปที่ 3-1 โดยจะเห็นว่า ที่เวลาประมาณ 12 วินาทีแรกนั้น ผู้ขับขี่จะเห็นรถไฟเป็นจุดเล็ก ๆ แต่ช่วงเวลาอีกเพียงไม่ถึง 5 วินาทีต่อมารถไฟก็มาถึงบริเวณทางตัดผ่านแล้วด้วยความเร็วสูง

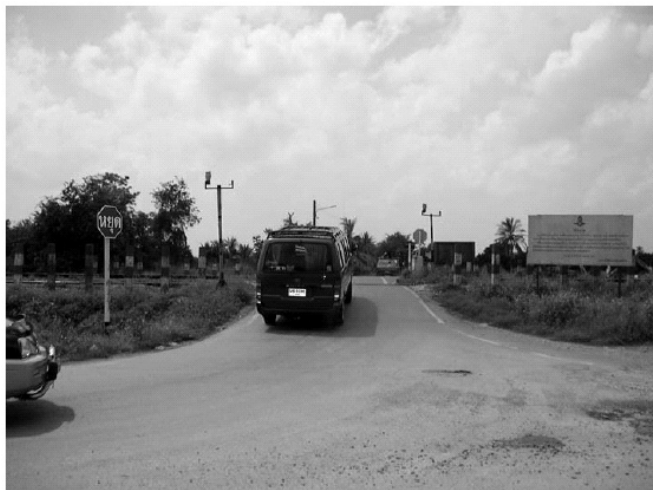
รูปที่ 4-2 เสาไม้หมอนรถไฟที่ติดตั้งเพื่อแสดงเขตทางรถไฟบริเวณทางตัดผ่าน

การติดตั้งเสาไม้หมอนรถไฟเป็นมาตรการเฉพาะหน้าที่การรถไฟฯ ใช้ในการปรับปรุงความปลอดภัยที่บริเวณทางตัดผ่านทางรถไฟ ซึ่งมีประสิทธิภาพและประหยัดงบประมาณทั้งในส่วนของการติดตั้งและบำรุงรักษาเพราะเป็นวัสดุที่หมดอายุการใช้งานแล้วแต่คงทนกว่าป้ายจราจรที่มักจะถูกทำลายได้ง่าย วัสดุประสงค์เพื่อให้ผู้ขับขี่มองเห็นตำแหน่งถึงแนวเขตทางรถไฟเป็นการเตือนให้ผู้ขับขี่ลดความเร็วลงก่อนถึงทางตัดผ่านเสาไม้หมอนรถไฟส่วนมากทำการติดตั้งที่ทางตัดผ่านบริเวณชานเมือง หรือนอกเมืองที่มีปริมาณจราจรเบาบางเสาไม้จะติดตั้งเป็นแนวยาว ห่างจากทางรถไฟเป็นระยะประมาณ 5 เมตร และห่างจากสันไหล่ทางเป็นระยะประมาณ 1-1.20 เมตร ทาสีแดงสลับขาว หรือติดแผ่นสะท้อนแสงที่ปลายเสา เพื่อเพิ่มประสิทธิภาพในการมองเห็น และง่ายต่อการสังเกตของผู้ขับขี่ หนึ่งเสาไม้ที่ทำการติดตั้งควรมีระดับความสูงและแนวยาวของเสาที่เหมาะสมกับสภาพแวดล้อมของทางตัดผ่านนั้น ๆ โดยไม่ควรมีระดับความสูงหรือแนวยาวบดบังทัศนวิสัยของผู้ขับขี่ที่ระยะมองเห็นปลอดภัยต่าง ๆ โดยเฉพาะเสาไม้หมอนรถไฟที่ติดตั้งบริเวณทางตัดผ่านทางรถไฟ ใกล้กับทางแยกควรพิจารณาอย่างถี่ถ้วนในเรื่องของระยะมองเห็นปลอดภัยต่าง ๆ ทั้งระยะมองเห็นปลอดภัยระหว่างรถไฟกับรถยนต์ หรือรถยนต์กับรถยนต์ที่ทางแยก รูปที่ 4-2 แสดงตัวอย่างเสาไม้หมอนรถไฟ

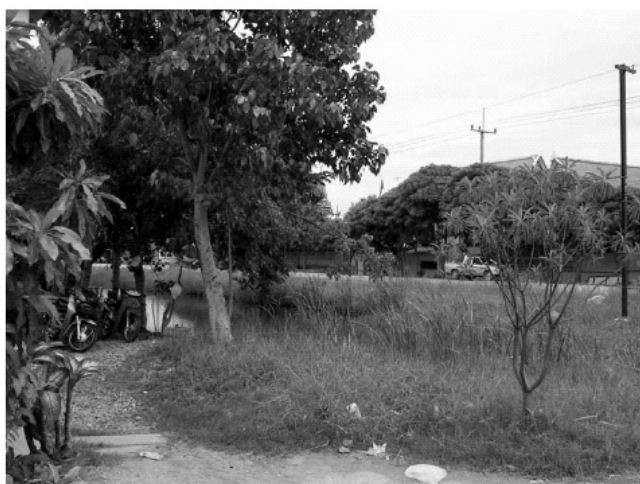
รูปที่ 5-5 แสดงมุมมองของผู้ขับขี่ที่อยู่ในระยะประมาณ 13 เมตร จากทางรถไฟหรือในระยะใกล้กับบ่อมสายตรวจ

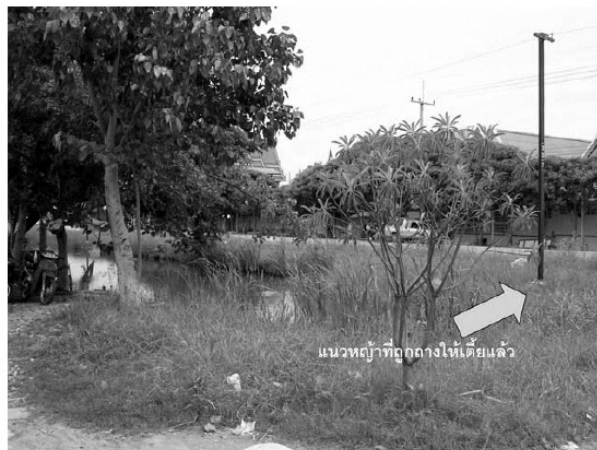
รูปที่ 5-7 แสดงมุมมองของผู้ขับขี่ที่อยู่ในระยะประมาณ 5 เมตรจากทางรถไฟ

ที่พื้นที่ ค. จากรูปจะเห็นได้ว่าที่ระยะห่างจากทางรถไฟอย่างน้อย 4.5-5 เมตร ผู้ขับขี่ที่ต้องการมองเห็นรถไฟในระยะประมาณ 136 เมตร จากภาพถ่ายภาคสนามในมุมมองของการเดินทางที่เกิดอุบัติเหตุที่ระยะ 5 เมตร จากทางรถไฟและอยู่ในพื้นที่อันตราย พบว่ายังคงมีระยะมองเห็นปลอดภัยที่ไม่เหมาะสม โดยทัศนวิสัยของผู้ขับขี่ถูกบดบังจากต้นไม้ข้างทาง รูปที่ 5-6 แสดงระยะมองเห็นปลอดภัยที่พื้นที่อันตราย (ประมาณ 5 เมตร จากทางรถไฟ) รูปที่ 5-7 แสดงภาพถ่ายจากสนาม ซึ่งพบว่าต้นไม้บดบังทัศนวิสัยของผู้ขับขี่

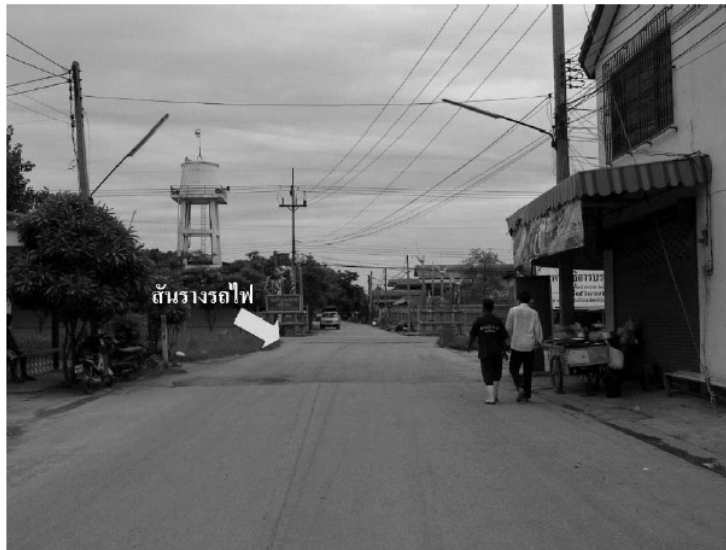
รูปที่ 5-9 ลักษณะทางลัดผ่านในปัจจุบันซึ่งไม่มีการติดตั้งเครื่องหมายจราจรทำให้ตำแหน่งของทางตัดผ่านไม่ชัดเจน รวมทั้งมีทางแยกมาเบี่ยงเบนความสนใจของผู้ขับขี่ (มุมมองจากถนนมหาชัยนิเวศน์)

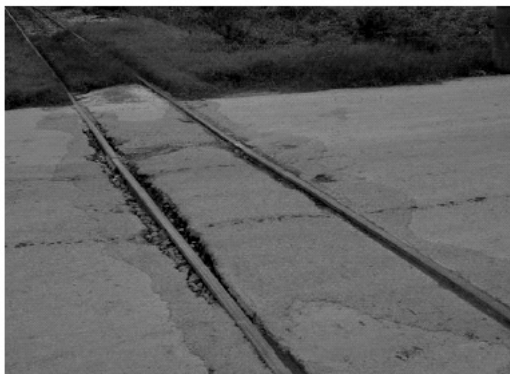
รูปที่ 5-10 สภาพผิวทาง ณ จุดตัดผ่านปัจจุบัน

ผิวทางที่ไม่ได้มาตรฐาน อาจเป็นอีกหนึ่งในสาเหตุที่ก่อให้เกิดอุบัติเหตุที่ทางลัดผ่านนี้ผิวทางที่ย่ำแย่ส่งผลโดยรวมต่อความคล่องตัวของการจราจร ณ จุดตัดผ่านผู้ขับขี่ที่เดินทางผ่านมักเสียเวลาในการเลือกเส้นทางหรือต้องชะลอความเร็วระหว่างข้ามทางตัดผ่านเป็นสาเหตุให้ผู้ขับขี่ไม่สามารถควบคุมยานพาหนะของตนให้พ้นทางตัดผ่านก่อนรถไฟเดินทางมาถึง จากการตรวจสอบภาคสนาม พบว่าผิวทางที่บริเวณทางตัดผ่านหน้าวัดศรีบูรณาวาสนั้นอยู่ในสภาพที่ไม่สมบูรณ์ทั้งที่จุดตัดผ่าน หรือทางโค้งจากถนนมหาชัยนิเวศน์เข้าสู่ถนนเดิมบางโดยผิวทางมีสภาพเป็นหลุมบ่อ และมีน้ำท่วมขังหลังฝนตก รูปที่ 5-10 ถึง 5-12 แสดงลักษณะของผิวทางที่ทางลัดผ่าน

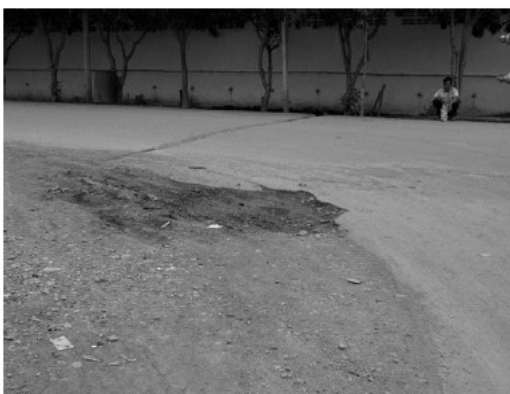
รูปที่ 5-11 สภาพผิวทาง บริเวณทางตัดผ่าน จากถนนมหาวิทยาลัยเวรด์น เข้าสู่ถนนเดิมบาง

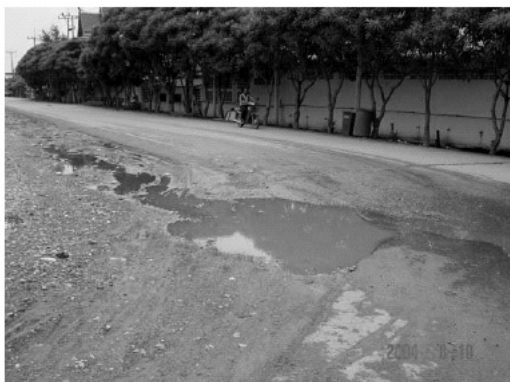
รูปที่ 5-12 สภาพผิวทาง บริเวณทางตัดผ่านในรูปที่ 5-10 หลังจากฝนตก

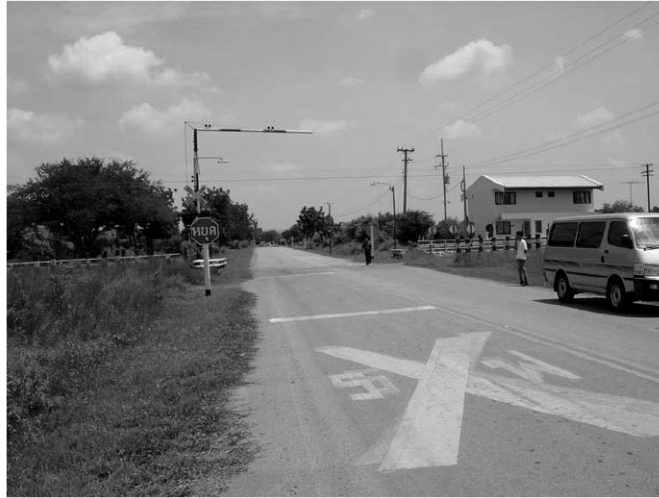
รูปที่ 5-17 แสดงทางตัดผ่านที่ สทล.233/7-5 หลังจากการปรับปรุง

จากข้อมูลของการรถไฟฯ พบว่าระหว่างสถานีโคกคลีและสถานีแผ่นดินทอง มีทางตัดผ่านทางรถไฟทั้งหมดจำนวน 10 จุด โดยแบ่งออกเป็นทางตัดผ่านประเภททางลัดผ่าน 1 จุด ประเภทควบคุมด้วยเครื่องหมายจราจร 6 จุด ประเภทควบคุมด้วยเครื่องกั้นชนิดยกตรงทำงานด้วยมือหมุน (ก.3) 1 จุด และประเภทควบคุมด้วยเครื่องกั้นชนิดคานอัตโนมัติ (ข.2) 1 จุด ซึ่งหลังจากเปรียบเทียบข้อมูลภาคสนามกับสถิติอุบัติเหตุข้างต้น พบว่าทางตัดผ่านที่สามารถเก็บรายละเอียดอุบัติเหตุ ดังเสนอไว้ข้างต้นได้รับการปรับปรุงจากหน่วยงานของการรถไฟฯ เป็นที่เรียบร้อยแล้ว ตัวอย่างเช่น ทางตัดผ่านที่เกิดเหตุรถไฟชนรถกระบะที่ สทล.233/7-5 จนทำให้มีผู้เสียชีวิต 5 คน นั้นได้รับการปรับปรุงให้เป็นทางตัดผ่านประเภทเครื่องกั้นชนิดคานทำงานด้วยไฟฟ้าแบบมีพนักงานควบคุมหรือเครื่องกั้นประเภท ก.1 ดังแสดงในรูปที่ 5-17

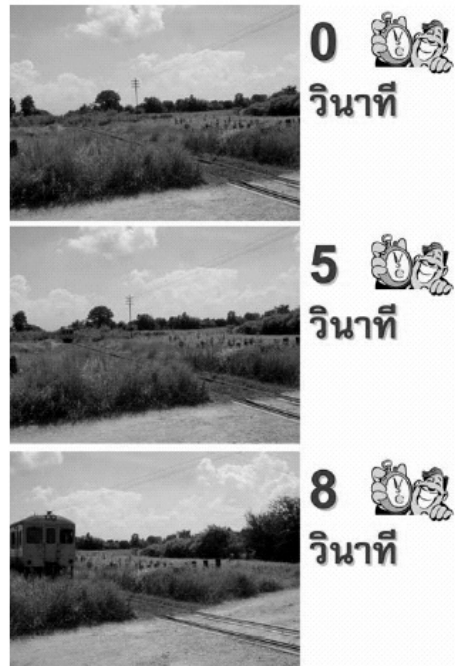
รูปที่ 5-20 ระยะเวลาที่รถไฟเดินทางถึงทางตัดผ่านจากระยะมองเห็นปัจจุบันในพื้นที่ ค.

- **พื้นที่ ข. พื้นที่ตัดลิ้นใจ หรือ Sight Triangle Zone**
 - ระยะบนทางรถไฟถึงทางตัดผ่าน 113 เมตร
 - ระยะบนถนนถึงทางตัดผ่าน 90 เมตร
- **พื้นที่ ค. พื้นที่อันตราย หรือ Sight Distance on Track**
 - ระยะบนทางรถไฟถึงทางตัดผ่าน 272 เมตร
 - ระยะบนถนนถึงทางตัดผ่าน 5 เมตร

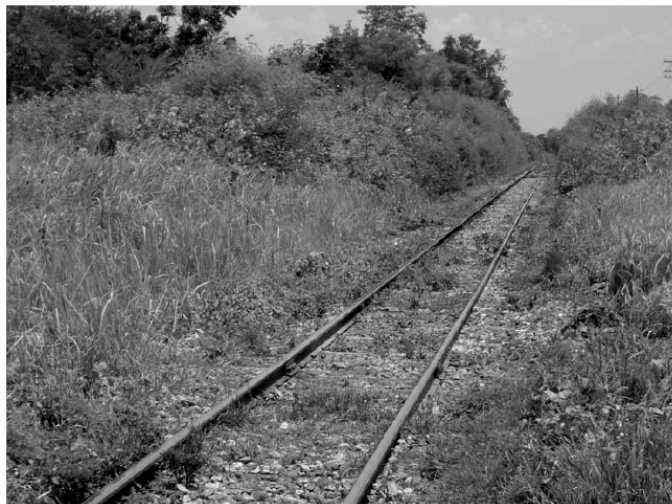
รูปที่ 5-21 ต้นไม้สูงทั้งสองข้างทาง

จากระยะเวลามองเห็นปลอดภัยข้างต้นหากนำมาเปรียบเทียบกับระยะของสิ่งกีดขวางข้างทาง ณ บริเวณทางตัดผ่านจะเห็นได้ว่าระยะเวลามองเห็นปลอดภัยทั้งในพื้นที่ ข. และ ค. ยังถูกบดบังจากต้นไม้ข้างทางเป็นอย่างมาก ดังแสดงในรูปที่ 5-21 ถึง 5-23

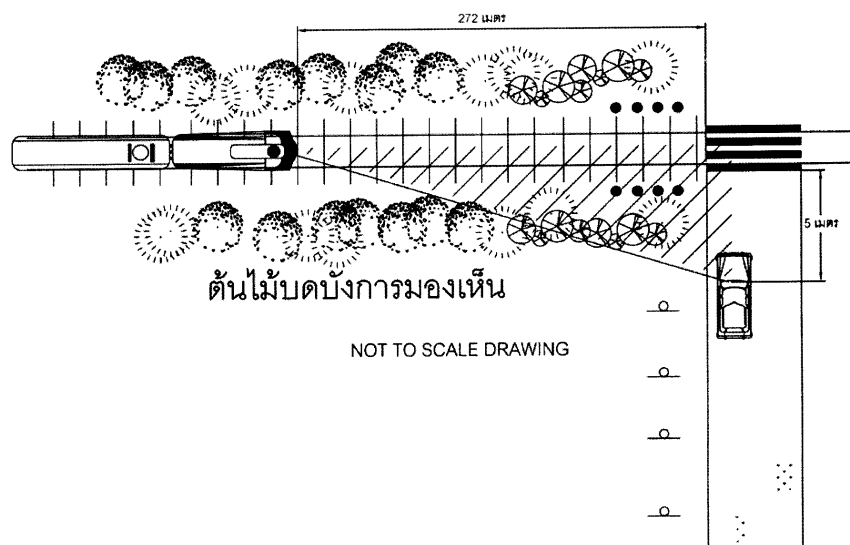
รูปที่ 5-23 รูปแสดงพื้นที่ปลอดภัยที่ระยะมองเห็นปลอดภัยในพื้นที่ ค

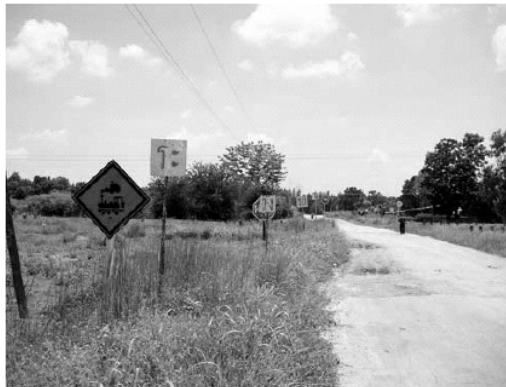
รูปที่ 5-24 ป้ายทรุดโทรมที่บริเวณทางตัดผ่าน

รูปที่ 5-24 แสดงตัวอย่างสภาพของป้ายที่ทรุดโทรมบริเวณทางตัดผ่าน นอกเหนือจากป้ายจราจรแล้ว ที่ทางตัดผ่านนี้ทางกรรถไฟฯ ยังได้นำไม้หมอนทางรถไฟมาติดตั้งเรียงเป็นแนว เพื่อเตือนผู้ขับขี่ถึงเขตและตำแหน่งของรางรถไฟ หากแต่ว่าเสาไม้หมอนเหล่านี้อยู่ในสภาพที่ทรุดโทรมและไม่สามารถสังเกตเห็นสีแดงสลับขาวที่ทำได้ รูปที่ 5-25 แสดงเสาไม้หมอนที่ทางตัดผ่าน จากการสำรวจพบว่าทั้งที่ตำแหน่งของทางตัดผ่านหรือที่บริเวณทางตัดผ่านห่างออกไปเป็นระยะอย่างน้อย 50 เมตร ยังไม่มีการติดตั้งเสาไฟฟ้าส่องสว่างใด ๆ ซึ่งก่อให้เกิดอุปสรรคในการเดินทางผ่านทางตัดผ่านบริเวณนี้ในยามค่ำคืน

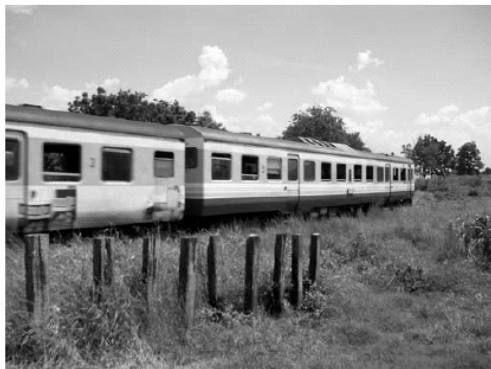
รูปที่ 5-25 เสาไม้หมอนแสดงแนวเขตทางรถไฟที่ติดตั้งอยู่ในปัจจุบัน

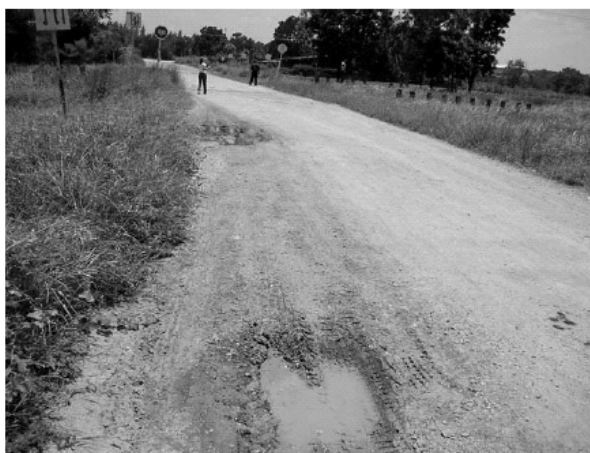
รูปที่ 5.26 ลักษณะของผิวทางที่เป็นทางลูกรัง และเป็นหลุมบ่อ

ผิวทางที่ทางตัดผ่านเป็นทางประเภททางลูกรัง ซึ่งมีลักษณะเป็นหลุมบ่อ และอาจทำให้เกิดน้ำท่วมขังหลังจากฝนตกได้ ผิวทางประเภทนี้ขัดกับมาตรฐานของทางรถไฟฯ ที่กำหนดไว้ว่า ทางตัดผ่านทางรถไฟควรเป็นทางตัดผ่านประเภทไร้ฝุ่นทุกฤดูกาล อนึ่งผิวทางประเภทนี้ยังเป็นอุปสรรคต่อผู้ขับขี่ทั้งในเรื่องของทัศนวิสัยที่ย่ำแย่เนื่องจากมีฝุ่นเป็นจำนวนมากจากการสัญจรของรถข้างหน้า และในเรื่องของความคล่องตัวของการจราจรบริเวณทางตัดผ่านเนื่องจากผิวทางมีลักษณะเป็นหลุมบ่อ รูปที่ 5-26 และ 5-27 แสดงลักษณะผิวทางที่ทางตัดผ่านในปัจจุบัน
