**SUMÁRIO DE ACIDENTE No. 5 – Autor da Tradução Nicolau Bello / Sorocaba / SP**

**TRABALHADOR MORRE ESMAGADO POR EMPILHADEIRA  
DESGOVERNADA**

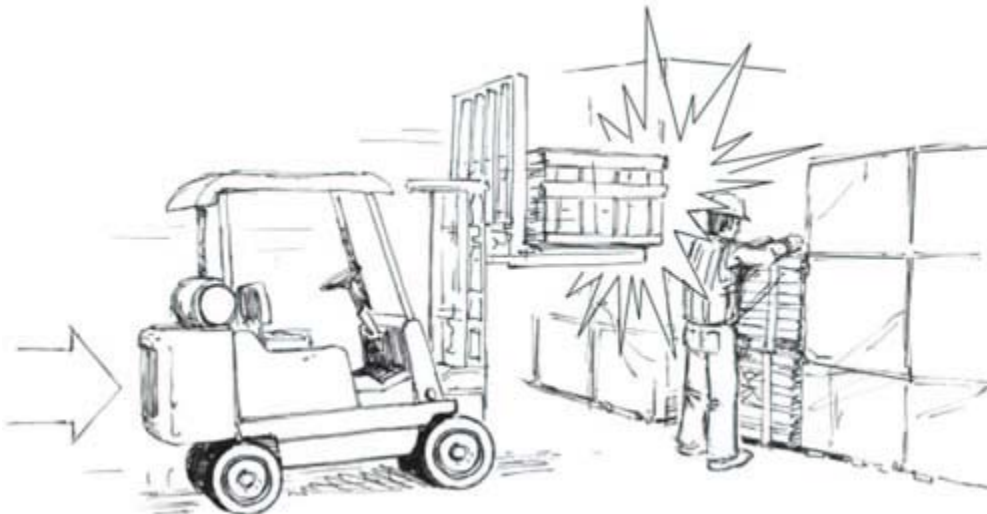
- - Um trabalhador estava usando uma empilhadeira para colocar engradado contendo azulejos.
  - - Empilhadeira elevou a carga aproximadamente a 5 Pés de altura.
  - - O mesmo desceu da Empilhadeira e entrou na frente da sua máquina, para possivelmente preparar o topo dos outros engradados para que recebesse as novas mercadorias.
  - - Num determinado momento empilhadeira, locomoveu-se sózinha, fazendo com que prensasse operador, tendo morte instantânea.
- - A investigação do acidente chegou a conclusão que a transmissão estava em marcha lenta, e o freio não foi acionado.

- - Sempre mova o freio ao estacionar.
- - Caso vá sair da direção, empilhadeira deve descer o garfo da máquina, até encostar no piso.
- - Assegure treinamento periódico a todos operadores de empilhadeira.
- - Rever todos os princípios básicos da Operação de Empilhadeira.
- - Executar exames médicos completos, inclusive Psicotécnicos.
- - Não pare sua empilhadeira em local que poderá atrapalhar passagens.
- - Se possível desligue o motor da mesma, antes de posicionar-se na frente da mesma
