# FUNDAÇÕES EM RADIER SOBRE CAPITÉIS E ESTACAS PRÉ-MOLDADAS DE CONCRETO: UM CASO PRÁTICO DE APLICAÇÃO NO LITORAL NORTE DE SÃO PAULO

**Resumo:** A ETE2 Porto Novo, construída recentemente pela SABESP, em Caraguatatuba, Litoral Norte do Estado de São Paulo, foi projetada inicialmente com fundação sobre radier, ligado a estacas profundas. Na construção, pela impossibilidade de se atravessar camada intermediária de areia compacta, as estacas ficaram com ponta assente nesta camada, e sobrejacentes a uma camada de argila mole. Isto levou a uma revisão na concepção das estruturas da ETE, com juntas para flexibilização das mesmas, e na concepção de suas fundações profundas, tendo em vista os recalques decimétricos previstos nesta nova situação. Nesta ETE, foi executada solução não-convencional de fundação, mediante execução de fundação constituída por radier flexível, assente sobre reaterro, sobrejacente a capitéis de concreto armado, colocados sobre estacas pré-moldadas de concreto. As estacas passam a absorver carga como estacas flutuantes, funcionando como elementos redutores de recalques. A ETE foi instrumentada, visando monitorar o comportamento da Estrutura dos Reservatórios e do Ra

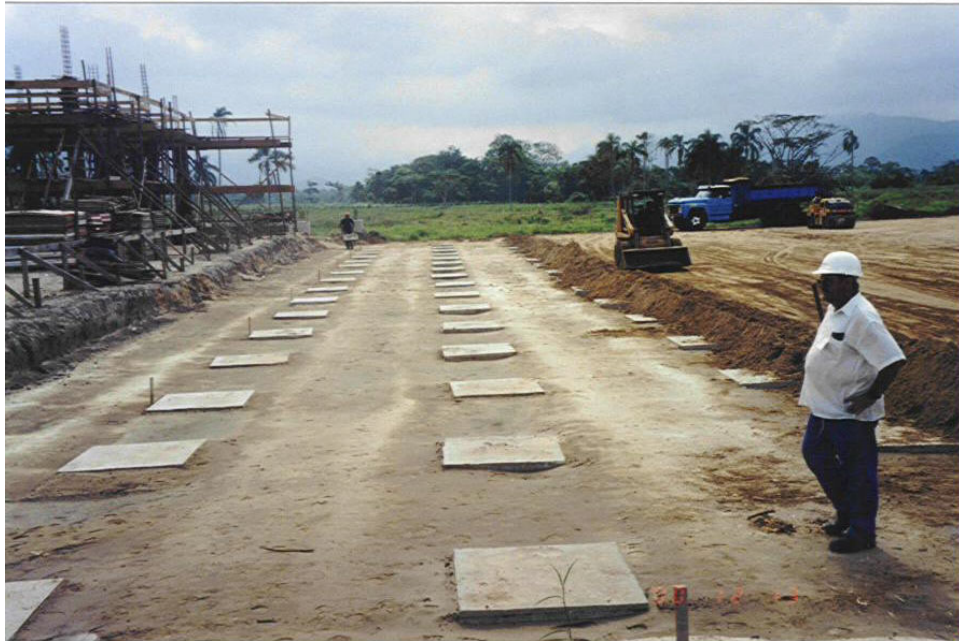
**Foto 2** – Reaterro em execução sobre Capitéis.

A foto 2 mostra um detalhe do reaterro sobre capitéis, reaterro este que servirá de fundação direta para a laje de fundo dos decantadores. A foto 3 mostra um detalhe da concretagem da laje de fundo, com o concreto magro já colocado, e a armação do engrossamento do radier sobre capitéis.

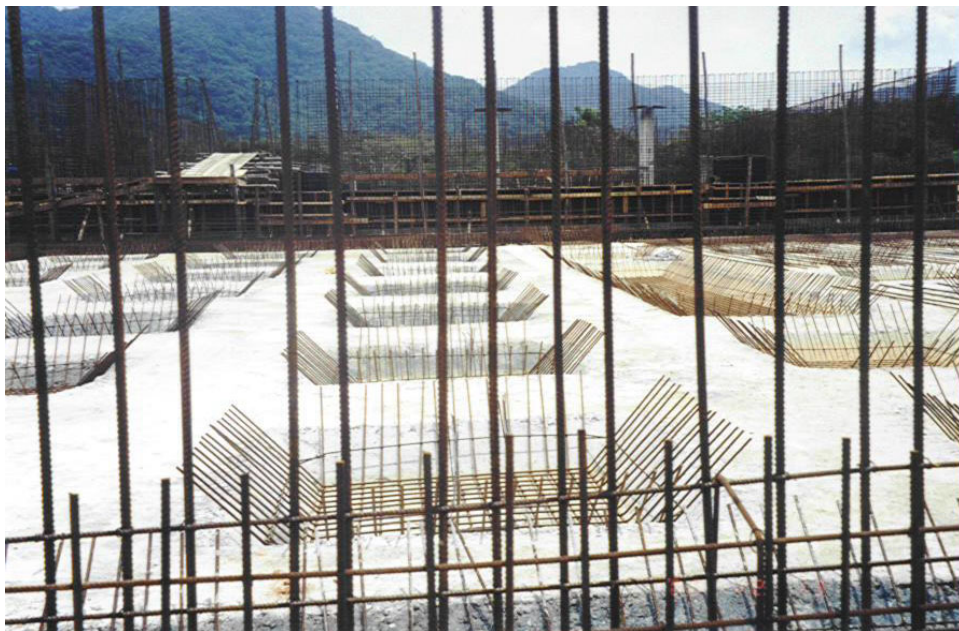
**Foto 3** – Concretagem de Laje de Fundo, Mostrando engrossamento do Radier sobre os Capitéis.
