**UNIVERSIDADE DE SANTA CRUZ DO SUL
DEPARTAMENTO DE BIOLOGIA E FARMÁCIA
CURSO DE PÓS-GRADUAÇÃO EM LICENCIAMENTO AMBIENTAL
DISCIPLINA DE ZOOLOGIA AMBIENTAL**

Trabalho de Campo

**AVALIAÇÃO DOS PASSADORES DE FAUNA NA
RS-471, TRECHO BARROS CASSAL - SANTA
CRUZ SUL, REGIÃO DE VALE DO SOL/RS.**

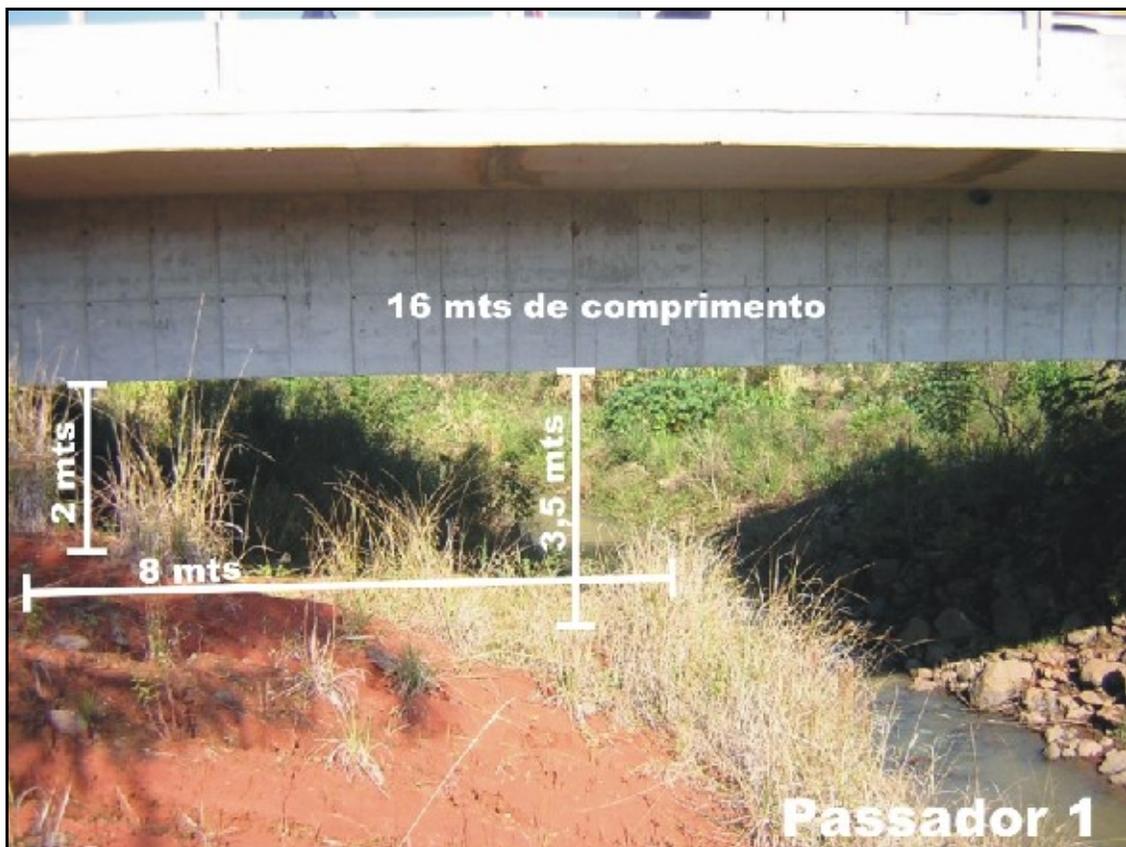
Figura 8: Passador nº 1, ponte sobre curso d'água e suas dimensões.

- O passador está adaptado em uma ponte tendo em torno de 8,0 metros de largura, em torno de 2,7 metros de altura e média de 16,0 metros de comprimento (Fig. 8).

- Colocação de placas de interdição ao acesso de pessoas;
- Colocação de cerca que impeça a travessia em outros pontos e que os direcione para a referida estrutura. A cerca deve ser construída de maneira que impeça a passagem de animais por baixo ou por cima da mesma;
- Adoção de medidas para diminuição da velocidade, ao entardecer e a noite, como sinalização e redutores de velocidade.

- Utilização de plantas espinhentas na beira da estrada de modo a não atrair herbívoros para sua proximidade;
- Implementação de corredores de vegetação, que permitam a conexão entre ilhas de vegetação, favorecendo o fluxo das espécies que não cruzam áreas abertas;
- Intervenção sobre o excesso de água acumulada na entrada do passador, devendo ser melhorado o sistema de drenagem para evitar que os animais possam recusar esta travessia;
- Melhorar a inclinação do solo para direcionar os animais ao passador.

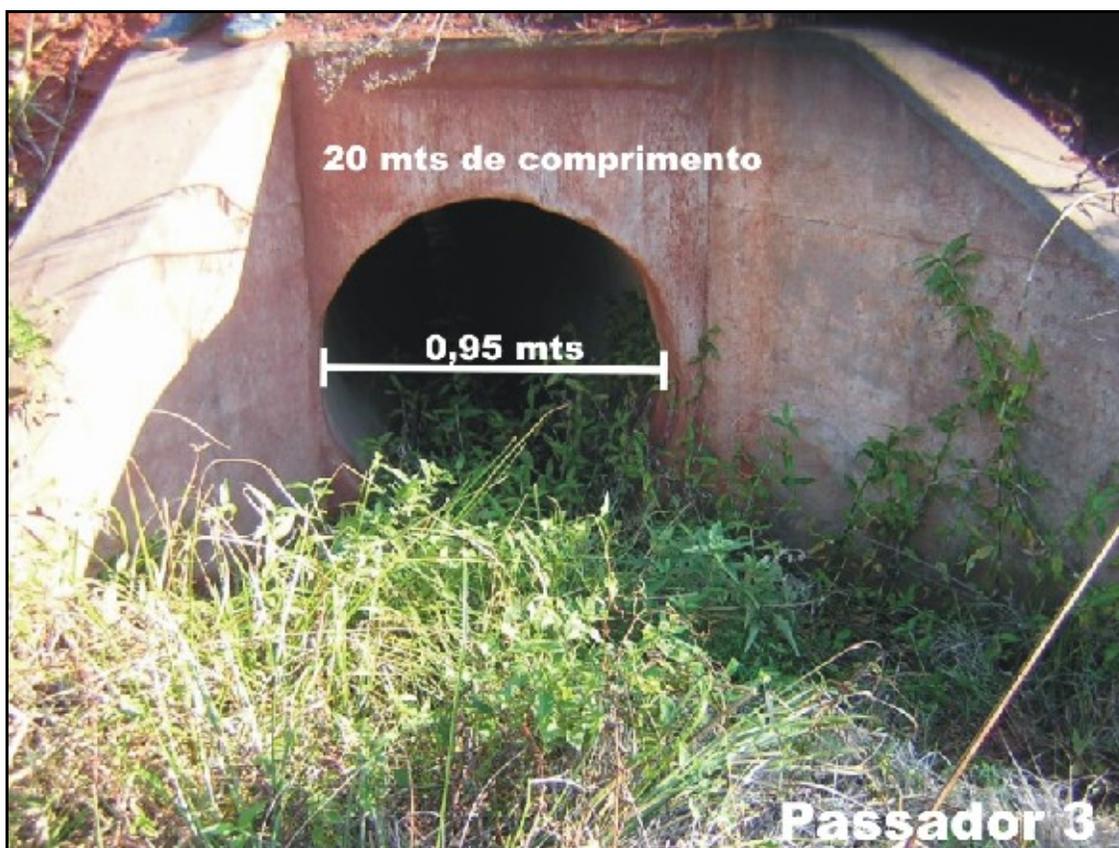
Figura 10: Passador nº 3, localizado em área de drenagem pluvial e suas dimensões.

- O passador também está adaptado em um sistema para drenagem das águas pluviais. Tem as dimensões de 0,95 metros de diâmetro e 20,0

metros de comprimento (Fig. 10). Este passador somente poderá ser utilizado por animais de pequeno porte, sendo que os animais diurnos terão maior dificuldade para travessia visto que há baixa luminosidade, tornando o local obscuro.

- Colocação de placas de interdição ao acesso de pessoas;
- Colocação de cerca que impeça a travessia em outros pontos e que os direcione para a referida estrutura. A cerca deve ser construída de maneira que impeça a passagem de animais por baixo ou por cima da mesma;
- Adoção de medidas para diminuição da velocidade, ao entardecer e a noite, como sinalização e redutores de velocidade.
- Utilização de plantas espinhentas na beira da estrada de modo a não atrair herbívoros para sua proximidade;
- Implementação de corredores de vegetação, que permitam a conexão entre ilhas de vegetação, favorecendo o fluxo das espécies que não cruzam áreas abertas;

- Intervenção sobre o excesso de água acumulada na entrada do passador, devendo ser melhorado o sistema de drenagem para evitar que os animais possam recusar esta travessia;
- Melhorar a saída (lado sul) onde há um degrau com quase um metro de altura, devendo ser aterrado de maneira que as águas pluviais não causem erosão e para facilitar para que a travessia (sul-norte ou vice-versa).
