COMISIÓN DE INVESTIGACIÓN DE ACCIDENTES E INCIDENTES DE AVIACIÓN CIVIL

BOLETÍN INFORMATIVO

1/99

**RELACION DE EVENTOS OCURRIDOS DURANTE EL PERIODO
01 ENE 1999 A 31 MAR 1999**

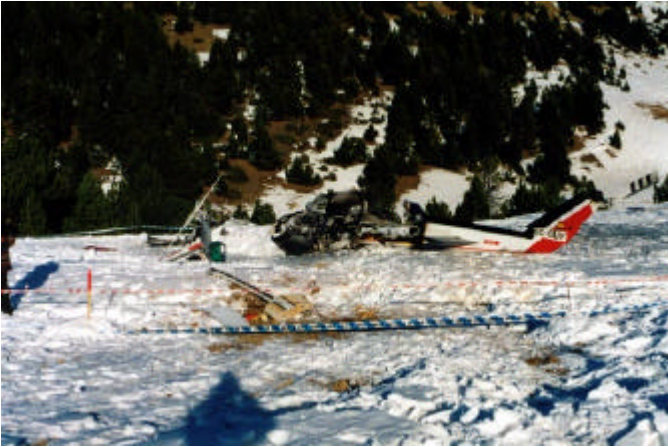
Según la información meteorológica del Centro de Pirineos Orientales francés, el tiempo era soleado con viento fuerte del noroeste, y ráfagas de 60 a 70 Km/h.

Además la aeronave volaba en una zona montañosa, donde las turbulencias, torbellinos y ráfagas descendentes son más comunes que

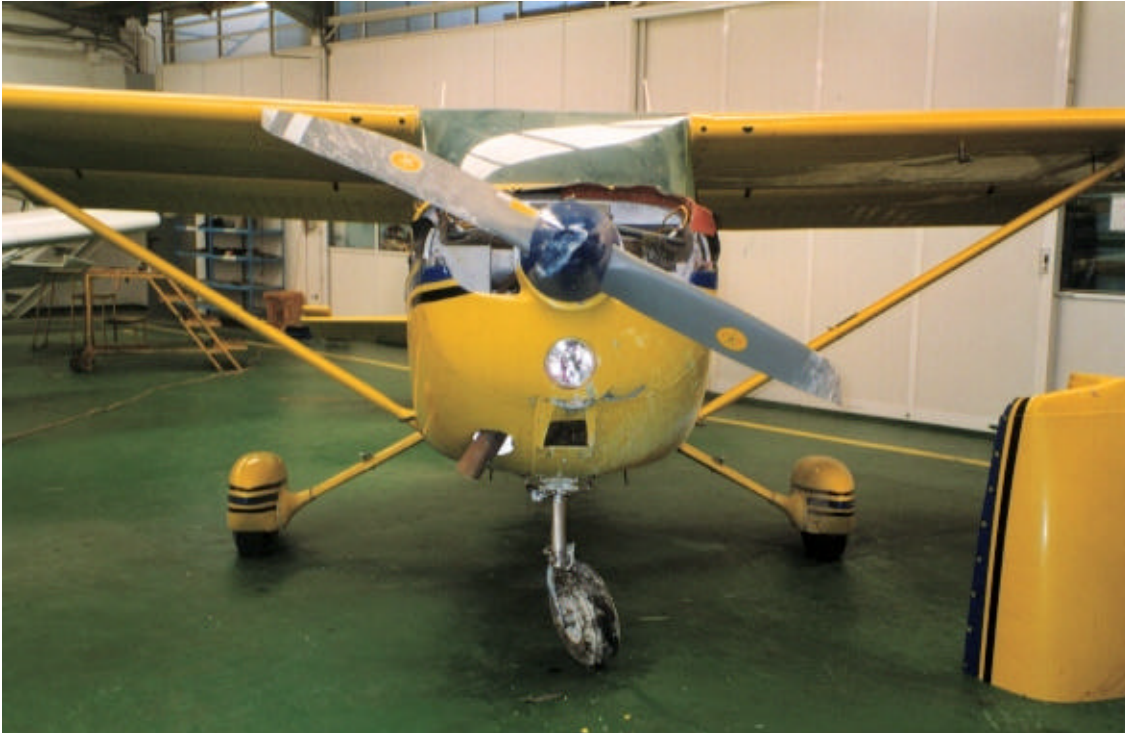
La aeronave sufrió daños en el tren delantero y la hélice. El piloto no sufrió daño alguno.

Se observó que existían montones de tierra a los lados de la pista que se debían a las obras del sistema de drenaje. A priori, la aeronave no presentaba problemas técnicos ni el piloto, según la declaración que realizó, manifestó que existiera deficiencia alguna sobre el sistema de frenos y dirección del aparato.

Como primera línea de investigación se realizó una inspección completa del sistema de frenos y dirección del avión accidentado. En lo que se refiere al sistema de frenos no se observó ningún daño externo. Las pruebas funcionales del citado sistema mostraron su correcto funcionamiento. La dirección había sufrido daños importantes como consecuencia del choque; sin embargo, no se apreciaron defectos previos al incidente.

Por lo tanto, a la vista de la declaración del piloto (no informó de la existencia de fallo mecánico) y de los resultados obtenidos en las inspecciones del sistema de frenos y dirección parece descartarse cualquier deficiencia técnica en dichos sistemas, como causa del incidente.

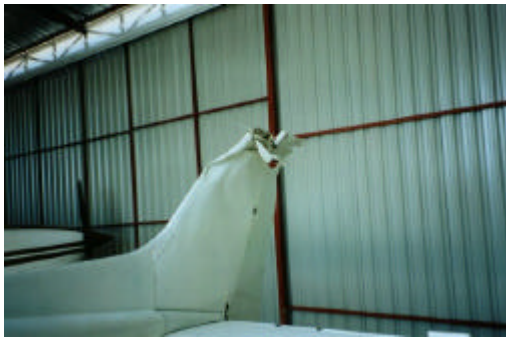
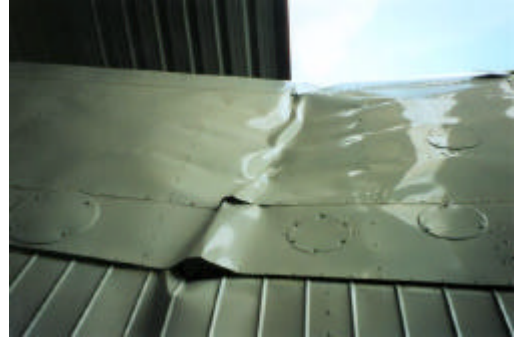
El instructor decidió abortar el despegue cuando había alcanzado una velocidad que no le permitía frenar dentro de la pista y además al final de la pista el terreno no se encontraba nivelado. Estos dos factores unidos provocaron que la aeronave derrapara por la pendiente hasta capotar.

La aeronave sufrió pequeñas deformaciones en ambos planos, rotura del timón de dirección y rotura del cristal de cabina.
