# Ockelbo fiskeplan

## Utökade och kompletterande inventeringar

### Vattendragsbeskrivningar och resultat

2003

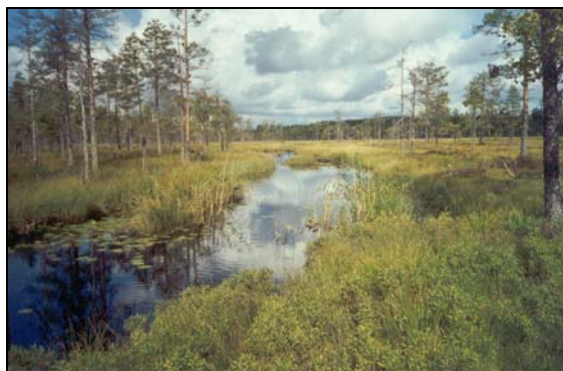
Gopån rinner från sjön Gopen, belägen i Bollnäs kommun. Den rinner över gränsen till Ockelbo kommun väster om Lingbo. Ån mynnar i Liss-Dammsjön och utgör därmed ett av Hamrångeåns tillflöden. Vid kommungränsen är ån mestadels lugnt flytande och rinner genom myrområden (Foto 6.1.1). Den övergår emellertid snart till strömmande förhållanden och blockdominerat substrat.

Foto 6.1.1. Typbild, Gopån vid kommungränsen. Inv.sträcka 1, 00-08-30.

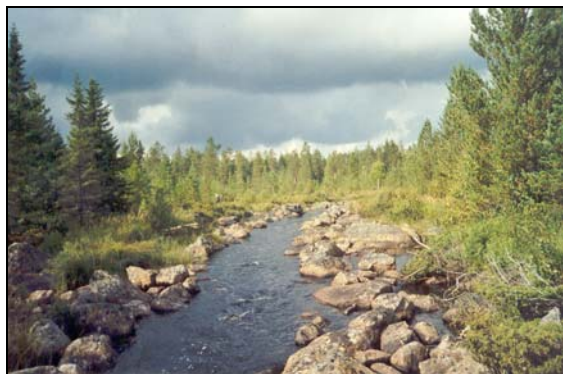
Gopån uppströms Lingan är relativt lindrigt påverkad av rensning. De sträckor där fåran är kraftigt påverkad av rensning ligger koncentrerade kring Lingbo. Fåran är också sträckvis märkbart rensad från uppströms Idaforsdammen till och med sträckorna liggande söder om Källmyran (Foto 6.1.2).

**Foto 6.1.2.** Typbild, rensad sträcka i Gopån, uppströms Idafors. Inv. sträcka 2, 00-08-30.

Troligen har också viss omgrävning skett i de våtmarker ån passerar. Upplagt material finns kvar i anslutning till fåran både upp- och nedströms Idaforsdammen och i Lingbo. I sträckorna uppströms Idaforsdammen kan maskin knappast användas. Eventuella arbeten här är nödvändiga att utföra manuellt. Tillgängligheten för maskin är dock god strax nedströms Idafors. I de längre nedströms liggande sträckorna, fram till söder om Källmyran är framkomligheten något sämre, men maskin kan troligen fortfarande användas vid behov. I Lingbo kan maskin i allmänhet användas.

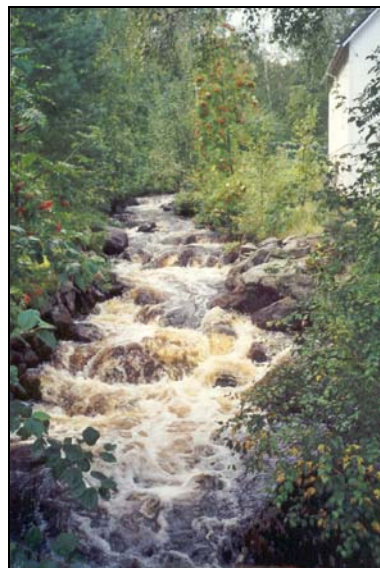
**Foto 6.1.3.** Typbild, sträcka med serier av småfall i Lingbo. Inv.sträcka 27, 00-08-31.

För att underlätta fiskvandring genom Lingbo bör sträckorna i framförallt mellanfåran åtgärdas genom att forma om de småfall som ligger här (Foto 6.1.3) till passerbara trösklar med pooler mellan. Eftersom passage finns mellan norr- och mellanfåran bör detsamma göras i norrfåran uppströms förbindelsen.

Det finns dock en förbindelse mellan den norra fåran och mellanfåran. Den rinner genom hästhagen belägen på västra sidan av väg 272. Eventuellt kan därför fri passage för öring finnas genom Lingbo även i den norra fåran, åtminstone vid höga flöden. Den bör därför åtgärdas på samma sätt som mellanfåran..

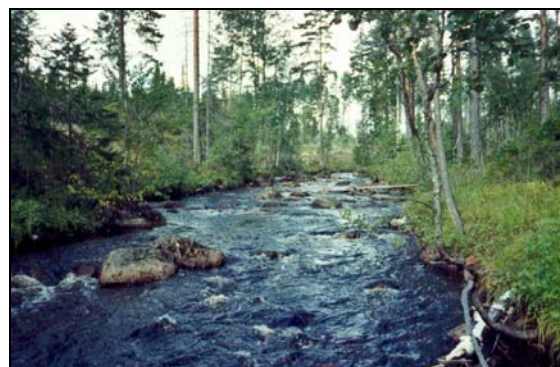
Det finns även goda uppväxtbiotoper i vattendraget (Figur 6.1.6 och Foto 6.1.4). Över 26 000 m<sup>2</sup> anses vara "bra - mycket bra" uppväxtbiotoper. Ytterligare över 29 000 m<sup>2</sup> anses vara "tämligen bra" eller "möjliga". Huvuddelen av denna areal kan relativt lätt få optimala förhållanden för uppväxt genom att utföra de åtgärder som föreslagits.

**Foto 6.1.4.** Typbild, fin uppväxtbiotop i Gopån, mellan Idafors och Lingbo. Inv. sträcka 21, 00-08-31.

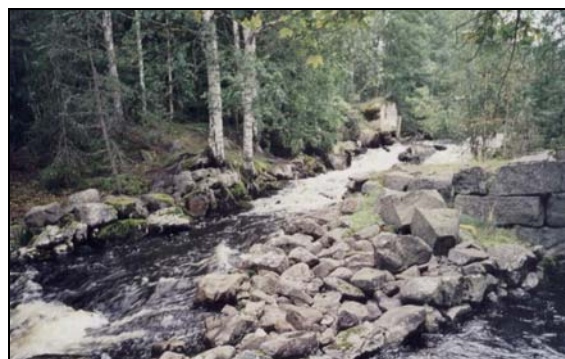
Vandringshinder 1 utgörs av en dammrest som på två ställen genombrutits. Det ena genomloppet är i stort sett igentäppt av block, medan det andra är en fors som kan misstänkas utgöra åtminstone ett partiellt vandringshinder (Foto 1). För att säkerställa passage bör båda fårorna öppnas bättre, vilket på lättaste vis genomförs med maskin.

**Foto 1.** Vandringshinder 1. Tröskel uppbyggd av block vid Hemsjöns utlopp, fallhöjd ca 1 m. Inv. sträcka 41, 00-08-22.

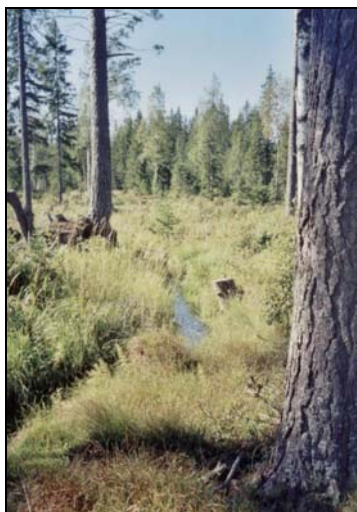
Skuggningsförhållandena är till större delen goda i Fallåsbäcken. (Figur 6.3.3). Erfordriga kantzoner har lämnats kvar vid de flesta hyggen bäcken passerar, medan kantzonerna är dåliga vid vissa.. Där dåliga kantzoner har lämnats, är lövsly på väg upp. I framtiden måste bättre hänsyn tas till att lämna kvar kantzoner mot bäcken, då den är ett för fiskevärden mycket värdefullt vattendrag. Det finns ytterligare sträckor med dålig skuggning, där bäcken strax före sammanflödet rinner längs med en väg ). Det rekommenderas här att man om möjligt försöker spara så mycket som möjligt av lövträden mellan bäcken och vägen vid framtida röjningar.

**Foto 6.3.1.** Sträcka av Fallåsbäcken med dålig skuggning. Djupa överhäng gör dock att bäcken ser mindre ut än vad den är. Notera stubben t.h. om färan. Inv. sträcka 3, 00-08-28.

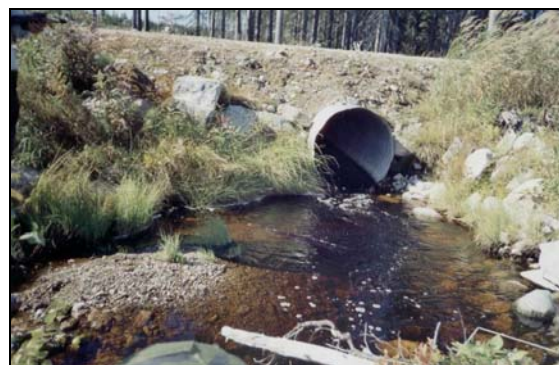
Vandringshinder 3 är en för högt satt vägtrumma (Foto 6.3.3) vid en nyanlagd hyggesväg, som ej finns med på befintlig karta. Trumman bör sänkas med ca 0,5 m.

**Foto 6.3.3.** Vandringshinder 3. För högt satt vägtrumma, fallhöjd i utlopp ca 0,1 m. Inv. sträcka 5, 00-08-28.

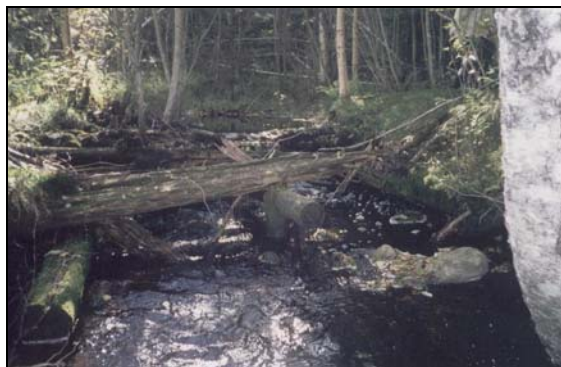
Vandringshinder 5 är en raserad träbro som förorsakat igentäppning av bäcken, då dessutom hyggesrester ansamlats här (Foto 6.3.4). Hindret kan lätt åtgärdas genom att manuellt rensa ur både hyggesrester och den raserade bron.

**Foto 6.3.4.** Vandringshinder 5. Raserad träbro med igensättning av hyggesrester. Inv. sträcka 10, 00-08-28.

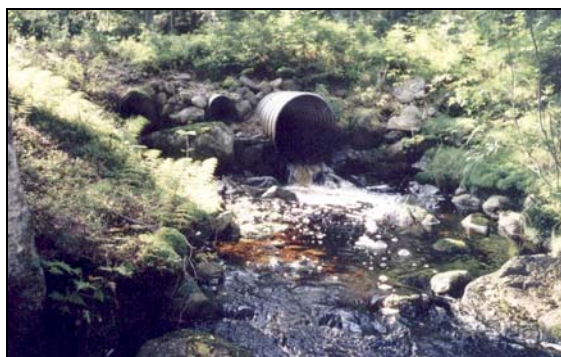
Vandringshinder 8 är en mycket för högt satt vägtrumma (Foto 6.3.5) vid den väg som går söderut mot Torptjärnen. Trumman bör sänkas med åtminstone 1 m.

**Foto 6.3.5.** Vandringshinder 8. För högt satt vägtrumma vid vägen mot Tortjärnen. Fallhöjd i utlopp ca 0,3 m. Inv. sträcka 13, 00-08-29.

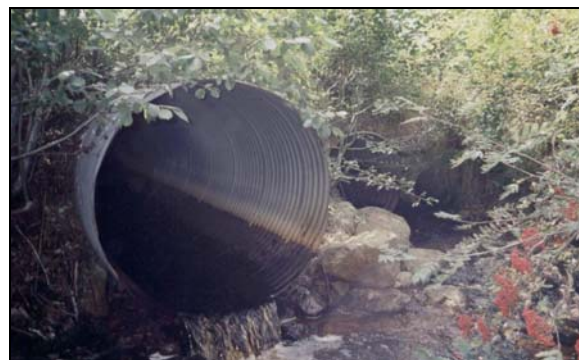
Vandringshinder 13 består av tre vägtrummor under vägen mot Lingbo. Endast en av dessa kan passeras av fisk, medan trumman med störst diameter är för högt satt och har i sitt utlopp en fallhöjd av ca 0,2 m (Foto 6.3.6). Denna trumma bör sänkas.

**Foto 6.3.6.** Vandringshinder 13. För högt satt vägtrumma vid vägen mot Lingbo. Fallhöjd i utlopp ca 0,2 m. Inv. sträcka 13, 00-08-29.

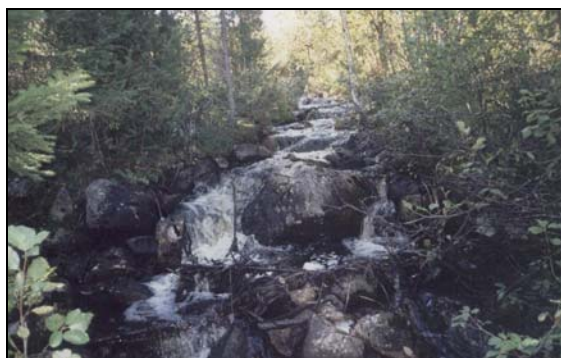
Vandringshinder 2 är ett naturligt vandringshinder, som består av en sträcka med stor fallhöjd och många småfall (Foto 6.5.1). Då hindret är naturligt och vattendraget uppströms endast har ringa värde för fiskevården bör det ej åtgärdas.

**Foto 6.5.1.** Vandringshinder 2. Serier av småfall i sträcka med stor fallhöjd. Inv. sträcka 1, 00-09-12.

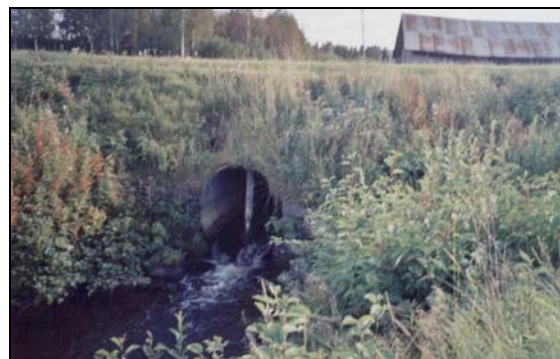
Vandringshinder 8 är en något för högt satt vägtrumma vid Grönviksvägen (Foto 6.5.2). I första hand bör trumman tas bort helt och ersättas med en bro, i andra hand sänkas med cirka en halvmeter.

**Foto 6.5.2.** Vandringshinder 8. För högt satt vägtrumma vid Grönviksvägen. Fallhöjd i utlopp ca 0,2 m.. Inv. sträcka 6, 00-09-12.

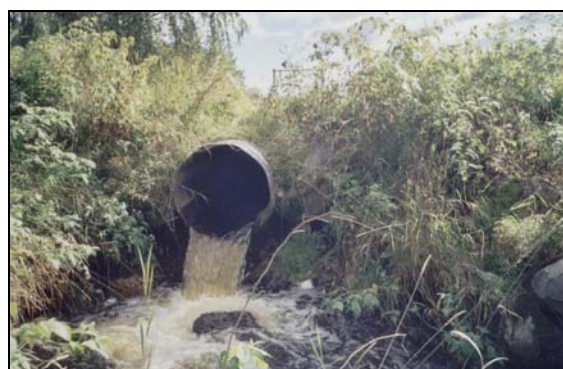
Vandringshinder 1 består av en damm, som ligger vid det gamla sågverket i Sågtjärnens utlopp. Det gamla sågverket är väl underhållet och är av intresse för kulturvården. Vid ett utrivande av dammen skulle troligen hela Sågtjärnen tömmas, och en stor area öringbiotoper återskapas. Detta vore dock en omfattande och dramatisk åtgärd, om än önskvärd för fiskevården i Murån. Risken för sedimenttransport är liten, då undersökningar utförda under 1992 påvisade endast små förekomster av organiska sediment i sjön. Naturmiljön vid Medskogs fäbod och övriga fritidshus skulle dock komma att ändras betänkligt vid ett utrivande. Om stöd kan fås för att riva dammen bland berörda personer, bör detta alternativ dock allvarligt övervägas. Ett mindre omfattande alternativ är att skapa ett omlöp vid dammen. Det finns redan ett bräddavlopp, som kan utgöra grund för ett omlöp. Vid bräddavloppet börjar finns dock en mycket för högt satt trumma (Foto 6.6.1), som antingen bör ersättas med en tröskel eller bytas ut och sättas djupare. Dessutom måste den fåra som bildats under trumman formas om till ett för fisk passerbart omlöp.

**Foto 6.6.1.** Vandringshinder 1. För högt satt vägtrumma, fallhöjd i utlopp ca 0,7 m. Inv. sträcka 4, 00-09-04.

Murån har goda förutsättningar att utgöra ett attraktivt fiskevatten i framtiden, om vattendraget åtgärdas. Det som först bör göras är att åtgärda det vandringshinder dammen vid Sågverkstjärnen utgör. Detta kan lättast göra

genom att omforma det redan befintliga bräddavloppet till ett för fisk passerbart omlöp. Ett annat alternativ är att riva dammen eller ta bort dess dammluckor, vilket skulle medföra att Sågtjärnen i stort sett försvann, men samtidigt att över 1,3 km förmodligen goda öringbiotoper återskapades. Då detta väsentligt skulle ändra naturmiljön för fritidshusen kring sjön får dock detta alternativ emellertid ses som ganska orealistiskt. Det kan dock genomföras i det fall man får stöd av berörda personer och myndigheter. I övrigt är Murån i behov av relativt begränsade åtgärder i form av återförande av utrensat material. För att främja fiske kan stigar röjas längs med vattendraget i den mån sådana inte redan finns. Parkeringsplatser med information om både

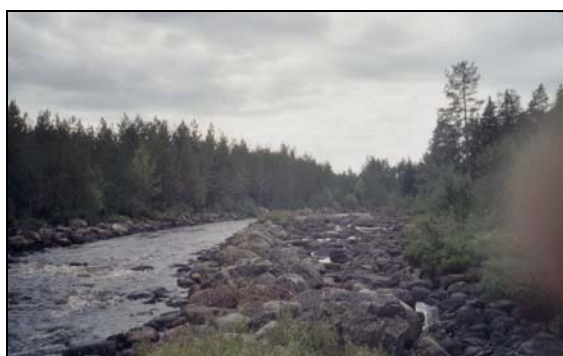
Kölsjöån har utsatts för flottledsrensning i stort sett överallt utom vid våtmarkerna. Ibland är påverkan mycket kraftig (Foto 7.1.1) Det är därför mycket motiverat att återföra utrensat material till fåran. På grund av vattendragets storlek och de stora mängderna upplagt material bör detta göras med hjälp av maskin. Då rensningspåverkan är så kraftig i Kölsjöån, är det lättare att räkna upp de sträckor som inte är i behov av åtgärder. Dessa är två mindre sträckor vid Trehörningsberget, två sträckor vid Rotfallsmuren, våtmarkerna kring Källsjön till Hemsjön, våtmarkerna kring Styvjesjön till Ekstadammen, en sträcka öster om Hedsjön samt ett ca 1 km långt parti nedströms Masugnsdammen.

Foto 7.1.1. Typbild, rensad sträcka av Kölsjöån. Inventeringssträcka 25, 00-09-06

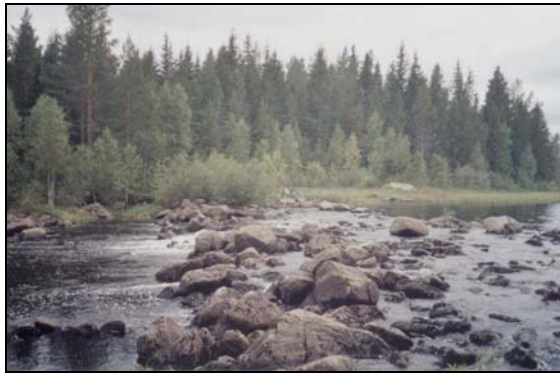
Vandringshinder 1 utgörs av en av block uppbyggd tröskel vid Hemsjöns utlopp. Den totala fallhöjden är omkring 1 m. Då tröskeln är relativt flack är hindret dock passerbart. Tröskeln har troligen varit högre, men har på senare tid åtgärdas för att fisk skall kunna passera. (Foto 7.1.2). Då hindret redan är passerbart för öring finns ingen större anledning att utföra ytterligare åtgärder.

**Foto 7.1.2.** Vandringshinder 1. Tröskel uppbyggd av block vid Hemsjöns utlopp, fallhöjd ca 1 m. Inv. sträcka 22, 00-09-06.

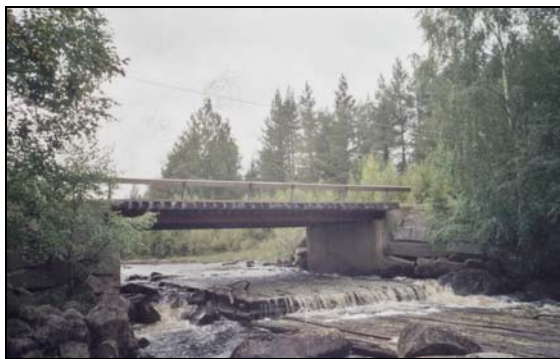
Vandringshinder 2 består av två stora skibord under en bro (Foto 7.1.3). Vid sidan av borden finns smala passager där vattnet rinner fritt. Fisk kan troligen med viss svårighet ta sig förbi hindret via dessa. Hindret har därför bedömts vara partiellt. Träborden bör likväl rivas ur för att underlätta passage.

**Foto 7.1.3.** Vandringshinder 2. Skibord av trä under bro. Inv. sträcka 23, 00-09-06.

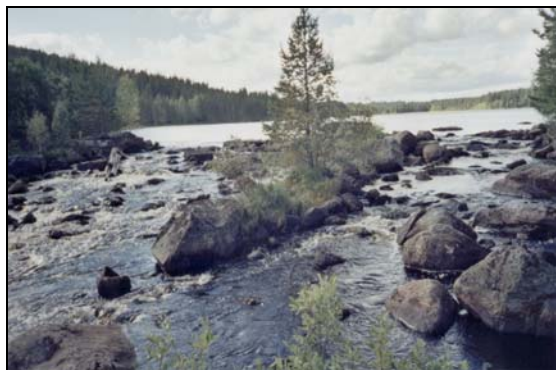
Vandringshinder 4 är en rest av den damm som legat i Hedsjöns utlopp (Foto 7.1.6). Hindret är redan åtgärdat och är helt passerbart. Inga ytterligare åtgärder är nödvändiga.

**Foto 7.1.6.** Vandringshinder 4. Rest av damm i Hedsjöns utlopp. Hindret redan åtgärdat. Inv. sträcka 35, 00-06-07.

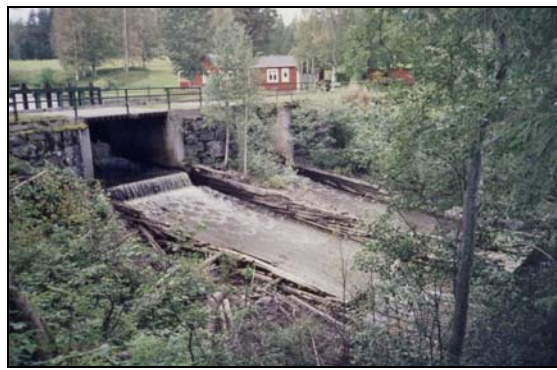
Vandringshinder 5 är en ca 7 m hög kraftverksdamm, belägen vid Masugnsdammen (Foto 7.1.7). Dammen utgör ett definitivt vandringshinder. Dammen avskiljer Kölsjöåns nedersta del från resten av vattendraget, en sträcka av ca 3 km med goda förutsättningar för både lek, uppväxt och ståndplatser för öring. På sträckorna mellan Masugnsdammen och nästan vandringshinder finns ett av Kölsjöåns få mycket bra lekområden. På grund av omgivning och stor fallhöjd är det svårt att åtgärda hindret genom att gräva ett omlöp. Tidigare föreslagna åtgärder är att bygga en fiskväg av trä (Åtgärdsplan enligt beslut 2472-253-95, 109). Kostnaden för fiskvägen skulle enligt 1995 års penningvärde hamna på 392 000 kr. En i trä uppbyggd fiskväg i den storlek som behövs för att passage förbi hindret skall säkerställas, skulle dock troligen bli mycket underhållskrävande. Det förordas därför att man istället bygger en fiskväg i form av en kammartrappa av betong i ett eller båda av dammens utskov. Möjligen kan även utflödet från turbinen ledas in i trappan. Man får då heller inga problem med lockvatten från turbinen. Om inte vattnet från turbinen leds in i trappan, bör fiskvägens mynning förläggas till närheten av utflödet. För att säkerställa att vatten alltid flödar i fiskvägen bör ny vattendom med minimitappning fastställas. Kraftverket har en effekt av 0,1 MW och producerar ca 0,5 GWh/år. I Ockelbo kommuns översiktsplan nämns kraftverket som ett litet, men ändå angeläget tillskott av elkraft.

**Foto 7.1.7.** Vandringshinder 5. Masugnsdammen. Fallhöjd ca 7 m. Inv. sträcka 38, 00-09-07.

vandringshinder 5, avskiljs ca 3 km goda biotoper av lek-, uppväxt-, och ståndplatser från resten av ån. Aktuella arealer mellan vandringshinder 5 och 6 med goda förutsättningar för lek är 4130 m<sup>2</sup>, för uppväxt 7370 m<sup>2</sup> och för ståndplatser 21 270 m<sup>2</sup>. Att på nytt göra dessa tillgängliga för vandrande fisk skulle säkerligen påverka öringstammen i ån positivt.

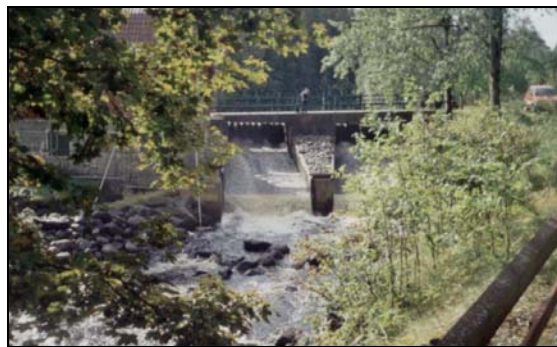
Vandringshinder 6 (Foto 7.1.8) är beläget i Åmot och är en damm som från början uppförts för den smedja som legat här. Det sker idag ingen utvinning av el i dammen. Dammen och dess omkringliggande byggnader är dock värdefulla ur kulturhistorisk synpunkt. Smedjan har under senare tid renoverats. Även här bör en fiskväg i form av en kammartrappa i betong byggas i ett eller båda utskoven. Ett omlöp är troligen omöjligt att gräva på grund av omgivningarna. Det finns även en tredje fåra som rinner genom smedjan. Flöde genom denna sker endast i de fall man har maskineriet i smedjan igång. Det finns därför för närvarande ingen problematik med att fisk lockas upp i denna fåra.

**Foto 7.1.8.** Vandringshinder 6. Betongdamm vid Smedjan i Åmot. Fallhöjd ca 4 m. Inv. sträcka 44, 00-09-08.

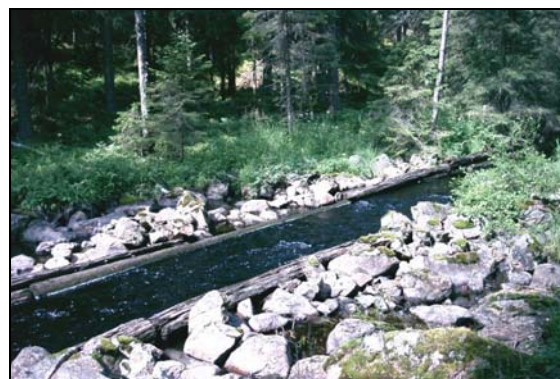
Moån är relativt kraftigt påverkad av rensning och rätning i sin övre del, mellan kommungränsen och Grästjärnen. Dikningen i de våtmarker som här omger ån är omfattande, och ett antal timmerrännor där den övriga naturliga åfåran i stort sett är torrlagd ligger i området (Foto 7.2.1).

**Foto 7.2.1.** Timmerränna, inv. sträcka 7, 02-07-16.

Det finns dock kvar upplagt material i fårans närhet i förhållandevis stor mängd, framförallt omkring där ett tillflöde kommer till Moån från Gruvbergstjärnen. Dessa sträckor är emellertid otillgängliga för maskin, vilket gör att man i första hand bör rikta in sig på att om möjligt föra tillbaka material med handkraft. Det är dock troligen möjligt att köra med maskin i fåran hit. Väster om Rönnåsberget är tillgängligheten betydligt bättre, och maskin kan med lätthet användas fram till dess att våtmarkerna norr om Grästjärnen börjar uppträda. Det samma gäller för sträckorna söder om Grästjärnen. Från ca 1 km söder om Grästjärnen är rensningen av fåran betydligt mindre omfattande. Sträckor som uppvisar påverkan av rensning ligger dock öster om Kovistemuren, norr om vägen mot Råtjärnen och norr om Svartsbo. Samtliga dessa sträckor har material kvar i anslutning till fåran

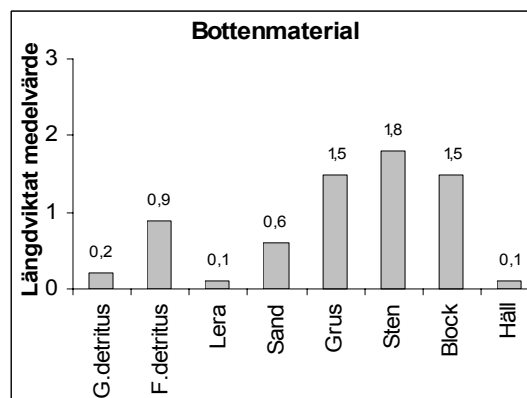
Tansbäckens bottensubstrat domineras av grövre minerogena fraktioner, som grus, sten och block. (Figur 8.1.2). Större mängder findetritus förekommer vid våtmarkerna, medan övriga fraktioner i stort sett saknas.

Figur 8.1.2. Diagram över bottensubstratets fördelning i Tansbäcken. Data från inventeringar gjorda sommaren 2002.

Tansbäcken är relativt opåverkad av omgrävningar och rensning. Det går dock att se spår av sådan verksamhet gående från ca 1 km norr om vägen mot Jädraås, förbi vägen och sedan ned till Tanängestjärnen. Mellan vägen och Kvistmuren är påverkan påtaglig. Större mängder upplagd sten saknas dock i allmänhet, vilket gör att det troligen räcker med att vid behov för hand återföra utrensat material. Detta gäller samtliga de sträckor som ligger mellan Tansen och Kvistmuren. De största mängderna upplagt material återfinns vid ett parti liggande ungefär halvvägs mellan Tansen och Jädraåsvägen och kring den gamla järnvägen. Troligen har bäcken förut varit föremål för biotopvårdande åtgärder.

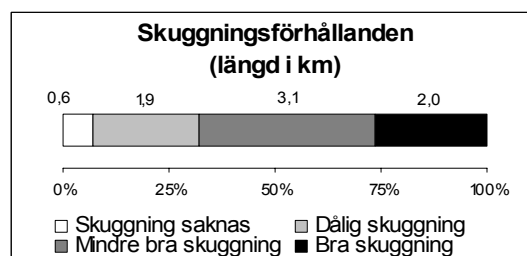
Skuggningsförhållandena är till större delen goda i Tansbäcken. (Figur 8.1.3). Där skuggningen är dålig, beror detta oftast på omgivande våtmarker. Vid de hyggen som finns längs med fåran, har oftast erforderliga kantzoner lämnats kvar. Det är därför ej motiverat med några åtgärder för att öka skuggningen av vattendraget.

Figur 8.1.3. Diagram över hur Tansbäcken skuggas av omgivande vegetation. Data från inventeringar gjorda sommaren 2002.

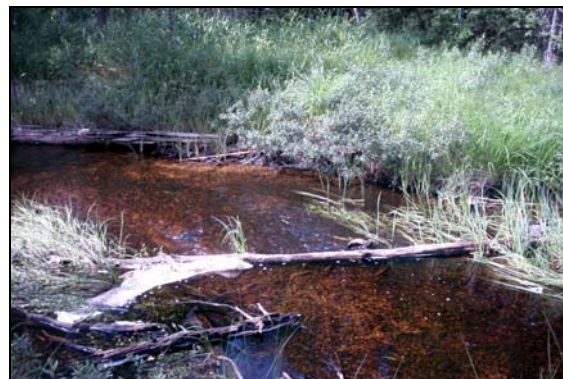
Tansbäcken har goda förutsättningar att utgöra ett lekområde för öring från Jädraån (Figur 8.1.5). Mycket fina leksträckor (Foto 8.1.1) finns både norr och söder om Jädraåsvägen. De nordliga är dock avspärrade för vandrande fisk av en dåligt anlagd vägtrumma vid Kvistmuren och en trädamms vid Mursveden. Då bäcken även har mycket goda förutsättningar som uppväxtområde får det anses som mycket högt prioriterat inom fiskevårdsarbetet i Ockelbo kommun att åtgärda dessa båda vandringshinder.

**Foto 8.1.1.** Mycket vacker lekbädd i Tansbäcken. Inv. sträcka 7, 02-07-17.

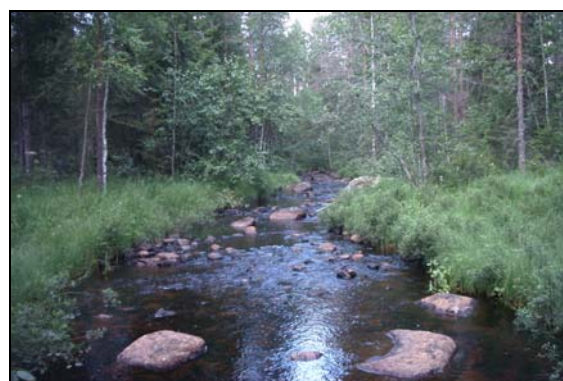
Vattendraget är rikt på högklassiga uppväxtområden (Figur 8.1.6 och Foto 8.1.2). Arealen högklassiga områden kan enkelt utökas genom att manuellt återföra utrensat material. Tyvärr är dock i dagsläget endast bäckens allra nedersta del tillgänglig för fisk vandrande från Jädraån.

**Foto 8.1.2.** God uppväxtbiotop i Tansbäcken, troligen förut biotopvårdad. Inv. sträcka 12, 02-07-17.

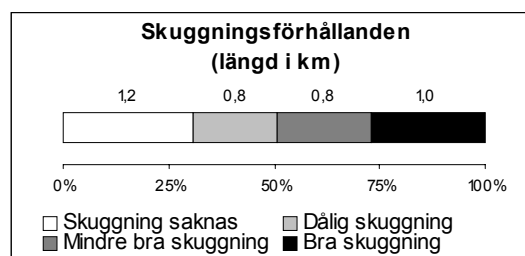
Drygt 50% av Murån skuggas dåligt eller saknar skuggning helt (Figur 7.17.3). Anledningen till detta är dock till stor del naturlig eftersom ån kantas av våtmarker i de dåligt skuggade områdena. Längs ett mindre hygge på åns norra sida vid Rännändan är dock kantzonen dålig och bör släppas upp.

**Figur 7.17.3.** Diagram över hur Murån skuggas av omgivande vegetation. Data från inventeringar gjorda sommaren 2000.

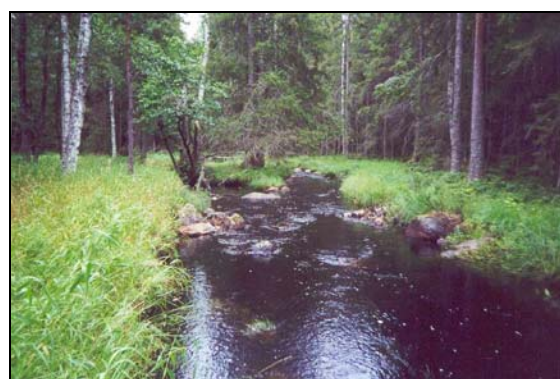
Murån har även stora områden med ståndplatsbiotoper för öring (Figur 7.17.7 och Foto 7.17.2). Detta gäller även de nedre delarna med mer lugnflytande biotoper då både block och sten ligger ute i fåran.

**Foto 7.17.2.** Typbild av Murån med svagt strömmande vatten och block i fåran. Inventeringssträcka nr 9 (2000-08-16).

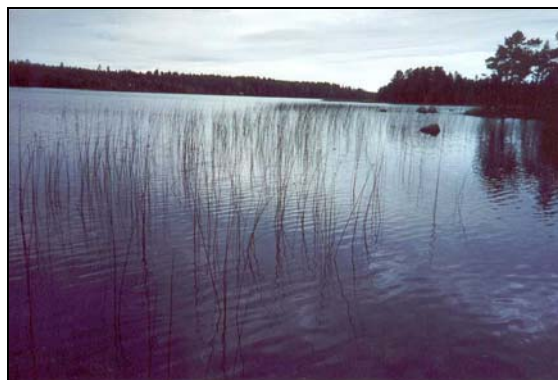
Tolvören är en långsmal sprickdalssjö med block, sten och grusbotten. Vattenvegetationen i sjön är måttlig och utgörs främst av säv samt lite bladvass (Foto 7.17.3). Huvudsakligen består omgivningen av tallskog på fastmark, men våtmarker förekommer också. Dessa våtmarker ligger främst i norra delen av sjön. Vattnet i sjön är klart och ganska ljust färgat. En kraftledning passerar sjön i söder. Bebyggelsen kring sjön består i ett knappt tiotal fritidshus. Mindre skogsvägar går till husen på östra stranden, medan endast stigar går till stugorna på västra sidan. Vid Tolvören kan eventuellt någon eller några fiskestugor för uthyrning anläggas, gärna

Foto 7.17.3. Bild på Tolvören. Motiv från östra stranden vid utloppet (2000-08-16).
