TALLER COMUNITARIO PARA ARMADO DE COCINAS SOLARES DE CUBIERTA HORIZONTAL

Alfredo Esteves, Andrea Pattini, Alejandro Mesa y Leandro Ferrón-LABORATORIO DE AMBIENTE HUMANO Y VIVIENDA LAHV-INCIHUSA-CRICYT-CONICET - C.C. 131 - CP: 5500 Mendoza - República Argentina Tel: 54-61-288797 - Fax: 54-61-287370

**RESUMEN**

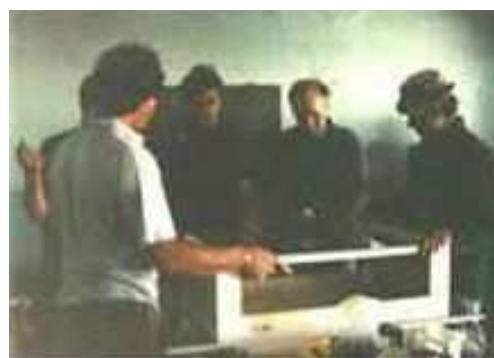
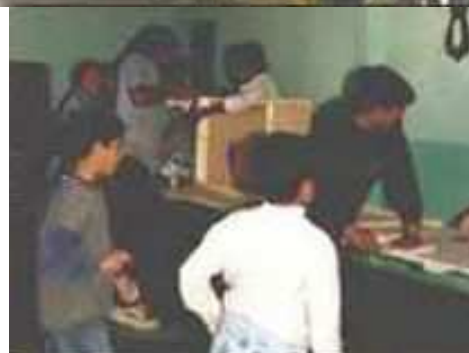
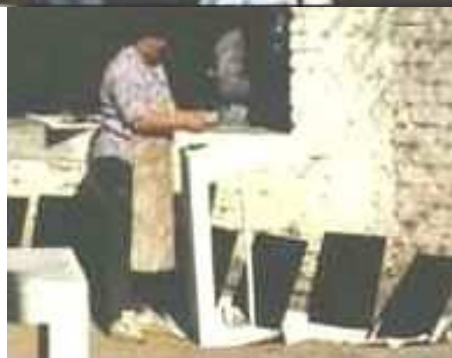
Una vez que se concluía el armado de la caja propiamente dicha, pasaba al grupo 4 y ellos se encargaban de acondicionar primero y pintar después. Una vez que las cajas estuvieron armadas, las personas del grupo 1, 2 y 3 comenzaron con el armado de las puertas, ya que las mismas llevan listones y aglomerado. Las siguientes fotos muestran la realización de estas tareas, que llevaron dos días de trabajo:

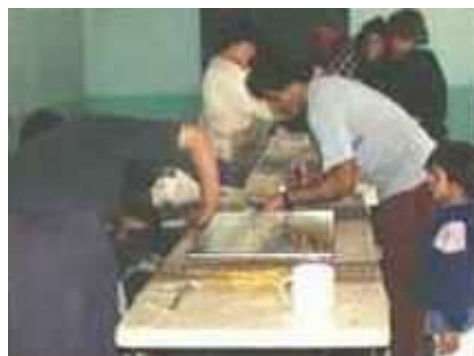
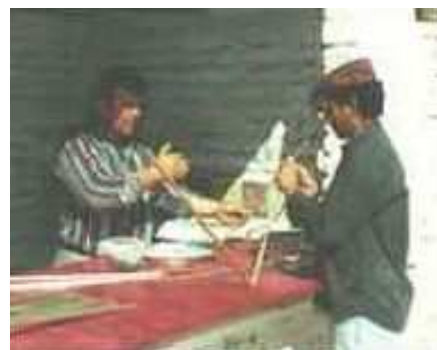
El siguiente día se dividió de la siguiente manera: Las personas que integraron el grupo 1, comenzaron el armado del doble vidrio, con el apoyo de parte del grupo 4 que limpiaba los dos vidrios para que no quedaran sucios por dentro de la cámara. Los del grupo 2 llenaban los perfiles con gel de sílice y los del grupo 3, eran los encargados de sellar la cámara, una vez que cada vidrio estaba colocado en su lugar.

Las siguientes fotos muestran estos trabajos:

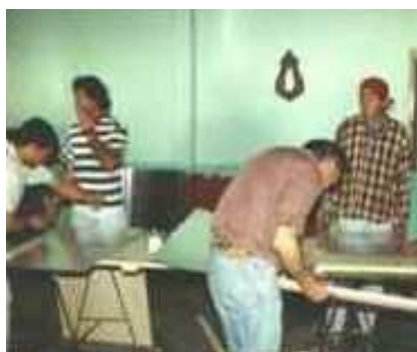
Grupo 2: cortar y plegar las láminas de aluminio, como se observa en la siguiente foto:

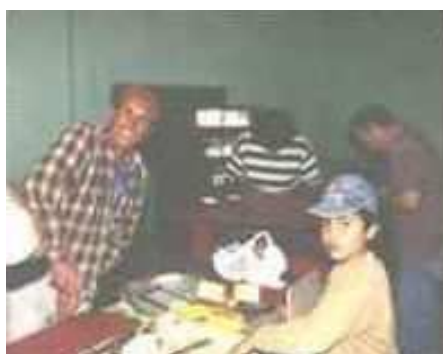
Grupo 4: colocar los herrajes:

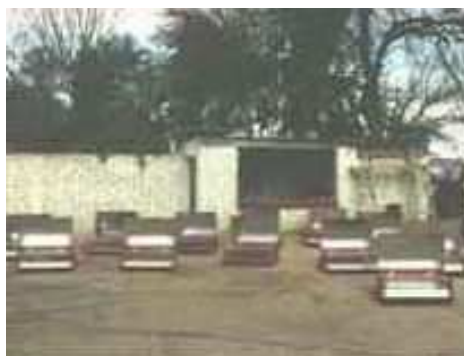
Desde el 30 de agosto hasta el 3 de setiembre se ventilaron las cocinas para eliminar el olor a pintura, dejando que levante temperatura el horno durante un lapso de tiempo con la puerta cerrada y abriendo durante otro lapso para ventilar los componentes de la pintura que pueden darle gusto a la comida futura.

Vista de las cocinas terminadas ventilándose.
