**FOTOS DE NOVOS ACIDENTES AO ABASTECER  
VEÍCULOS EM POSTOS DE GASOLINA, EUA –  
01/06/03.**

**ENERGIA ELETROSTÁTICA**

### **Explosão em Reabastecimentos de veículos**

Assunto: **Reabastecendo Veículos e Eletricidade Estática - Ocorrências de Fogo, Explosão**

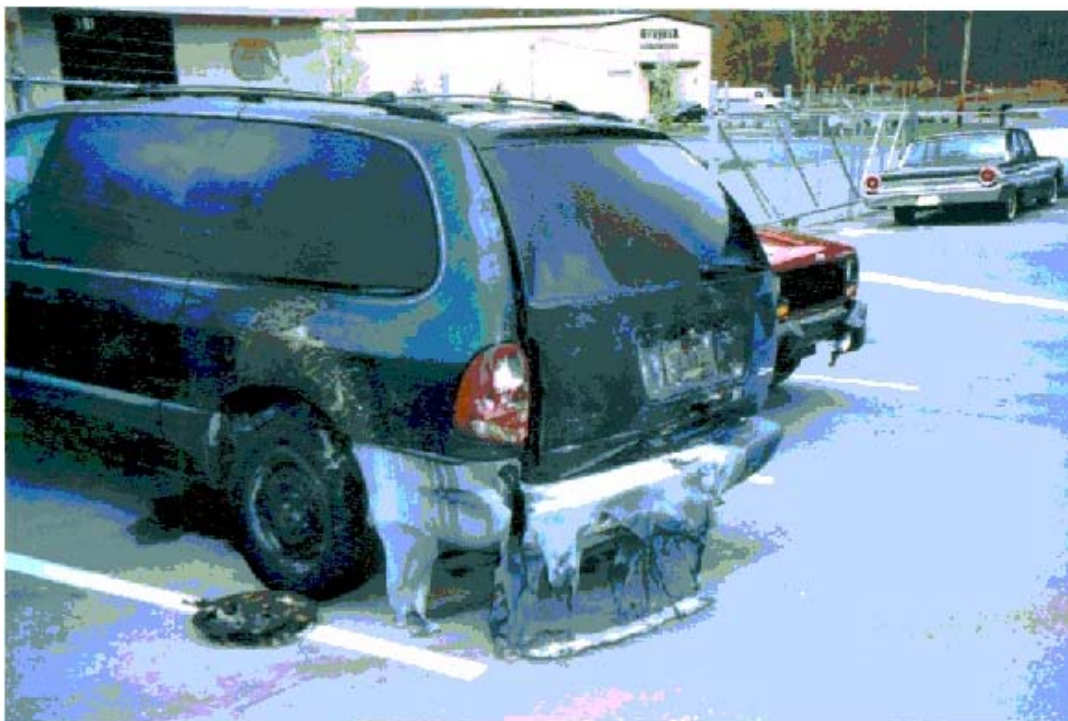
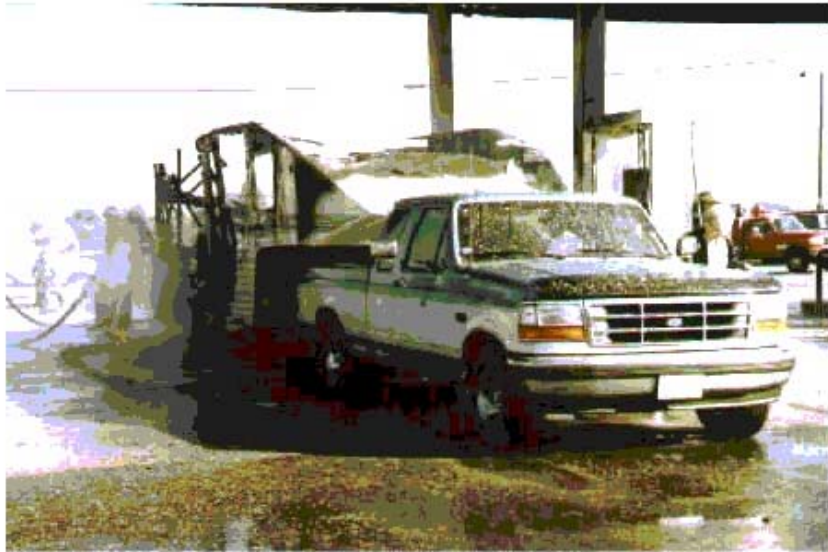
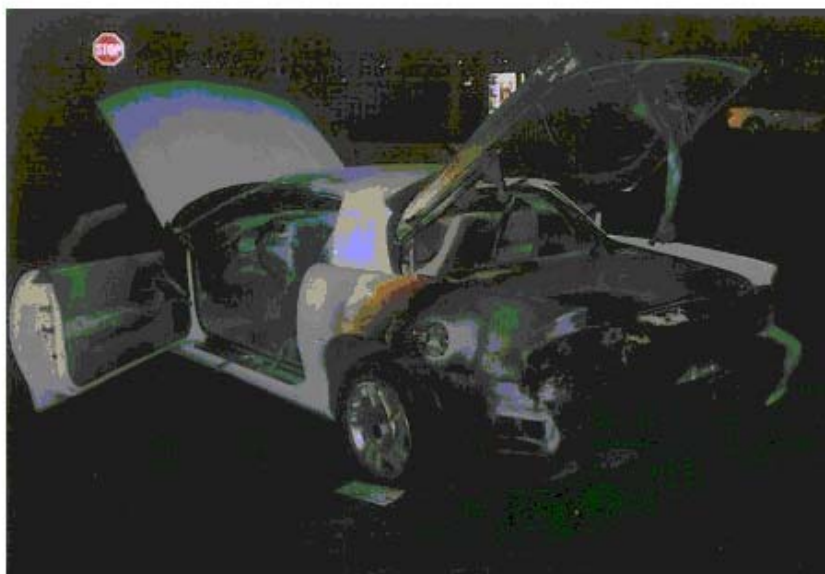
Ler mais sobre este incidente e ver mais fotografias do trinco incidente [AQUI](#)
