Sala fechada, Enceradeira Elétrica, Thiner, Sem ventilação... COMBINAÇÃO PERIGOSA.  
O que pode ocorrer? O que pode suceder?

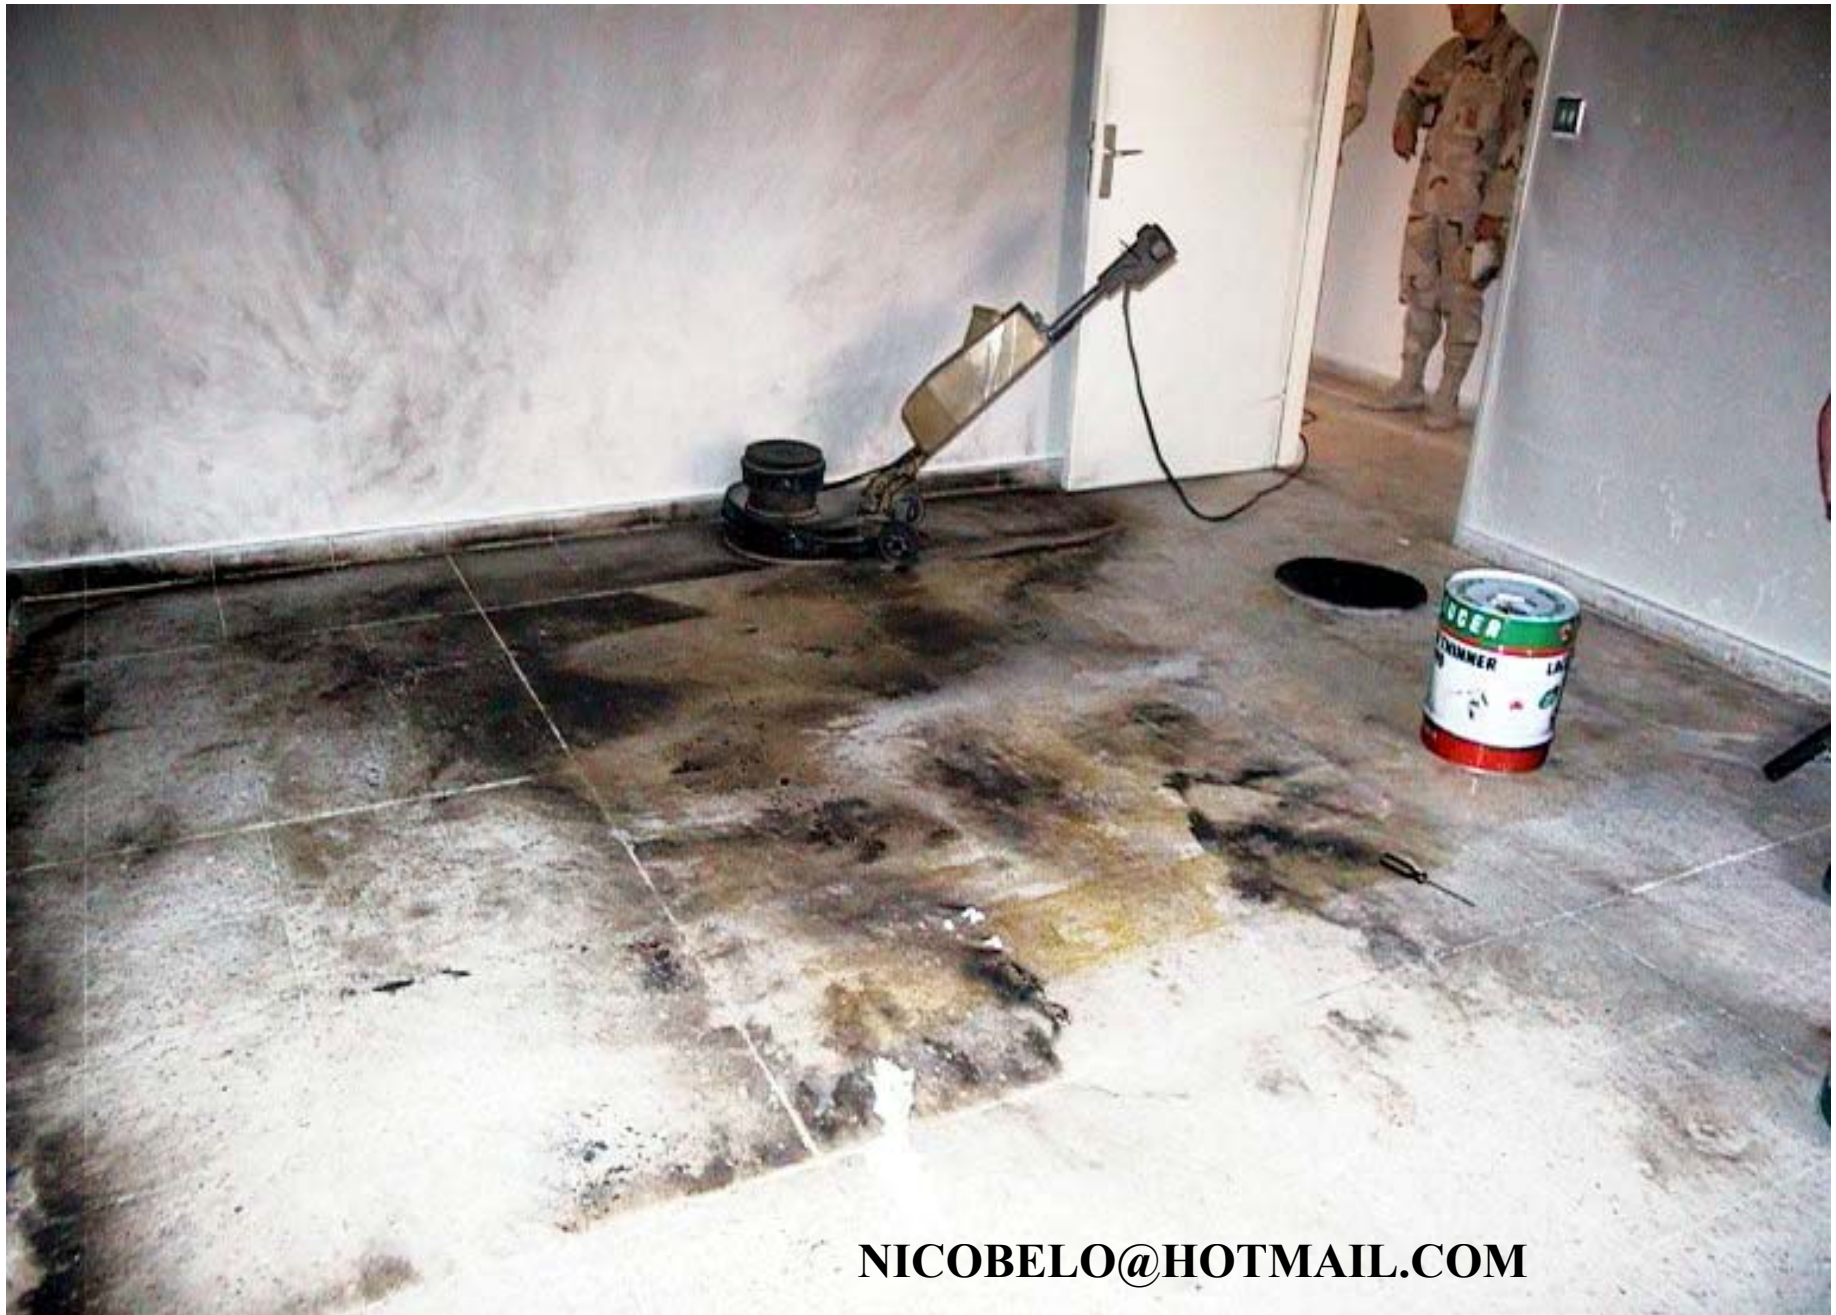
ACIDENTE NA CERTA, Flash Point ocorreu no momento exato que enceradeira elétrica, começou a iniciar trabalho.

Resultado, dois colaboradores bem queimados, roupas incendiaram-se após a explosão dos vapores de Thiner (Impregnados na Sala). Nota-se nas paredes, negritude dos flash point e queimaduras também no piso de madeira.
