**SUMÁRIO DE ACIDENTE No. 4 – Autor da Tradução Nicolau Bello / Sorocaba / SP**

**BREVE DESCRIÇÃO DE ACIDENTE**

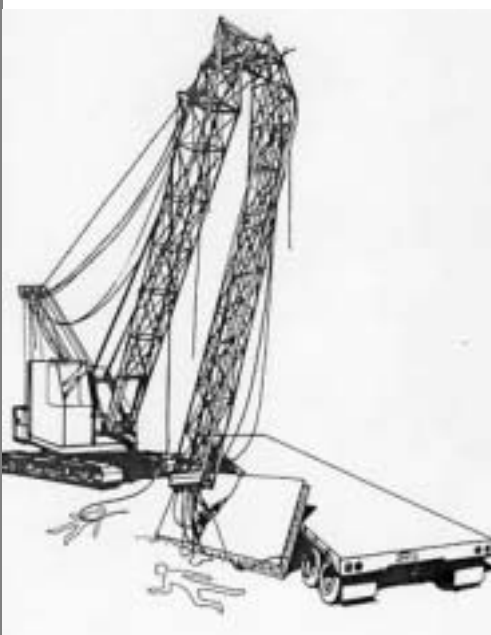
| Acidente Tipo: | Colapso de Guindaste | |

descarregando uma peça de 20 Toneladas de Laje e aço, de um reboque Munk, que tem capacidade até de 50 Toneladas para içar, quando ocorreu estouro da Torre do Guindaste; O operador era sem experiência neste tipo de guindaste e não soube o comprimento do cabo de aço. Mais adiante, ninguém tinha determinado o processo de carga. Durante o processo de erguer, avançou a carga, enquanto ouviram um forte estrondo. Com o forte estrondo notou-se, que braço do guindaste sofreu forte calapso. Dois empregados que estavam de Pé do lado de fora, aparentemente uns ½ metros, ouviram o estrondo e começaram a correr. Torre da guindaste golpeou a cabeça de do ajudante, causando morte imediata. Cabo de aço golpeou fortemente o Coordenador, causando danos internos do Tórax. Sendo que veio morrer duas horas depois no hospital local.

**Não fique muito próximo ao guindaste.**

**Preencha antecipadamente, juntamente com a Segurança a ATR- Autorização de Trabalho em Riscos.**

**Utilize todos os Equipamentos de Proteção Individual, fundamente Capacete, com jugular presa ao pescoço.**

**Observar as qualificações do Treinamento abordando - 29 CFR 1926.21(b)(2) e 29 CFR, 1926.550(b) ANSI B30.5-5-3.-1.2**
